Objekt: Wohnhaus, Glemettenstrasse 3, 8459 Volken ZH

Zustandsanalyse

Datum: 02. Februar 2021

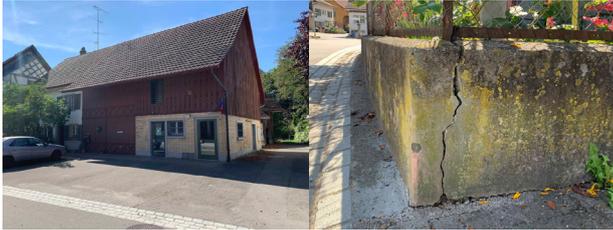
Zustandscode c	Umgebung Unterhalt vernachlässigt Hartflächen weisen Setzungen und Vertiefungen auf.	339.2	m2	117.90	40'000
Bemerkungen	Platz weist Senkungen auf, Funktionsfähigkeit ist noch gegeben				
02 Tragkonstruktion					
Definition	Beurteilung der Tragkonstruktion.				
Geometr. Koeffizient	FF Fassadenfläche				
Dringlichkeit	Ohne Dringlichkeit				
Typ 1 Mauerwerk mit Holzbalkendecken					
Zustandscode a	Gebäude in «statisch» gutem Zustand. Keine Anzeichen von Setzungsrissen, Durchbiegungen etc.

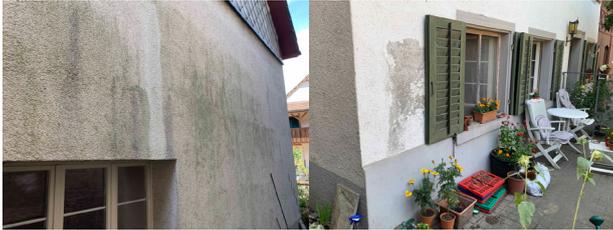
Zustandscode c	Anstrich verwittert. Putzschäden (20-50%) der Fassadenfläche.				172 m2	30'000
Folgecode	Element 50 Typ 1 Code c					
Bemerkungen	Südfassade wurde etwas gedämmt, jedoch nicht bis nach unten.

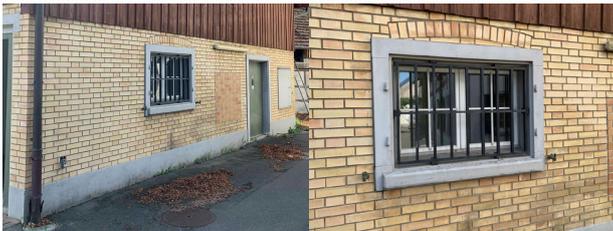
Zustandscode a	Keine Anzeichen von Verschmutzung, Ablösungen oder Rissen.

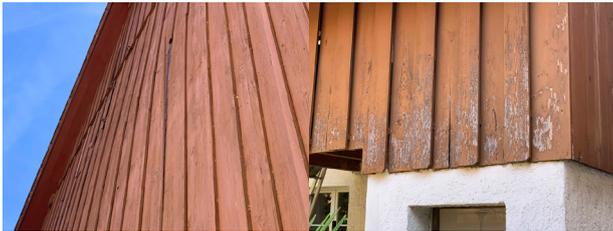
Zustandscode c	Fassade verwittert, einzelne Elemente beschädigt. Keine Anzeichen von Schäden an Befestigung.	150	m2	100.00	15'000
Folgecode	Element 50 Typ 1 Code c				
04.1	Gewände Sandstein				
Definition	Beurteilung der vorspringenden Fassadenteile wie Gewände, Gurte, Simse und Dekorationen.				
Geometr. Koeffizient	FF Fassadenfläche				
Dringlichkeit	Ohne Dringlichkeit				
Typ 1	Gewände Sandstein

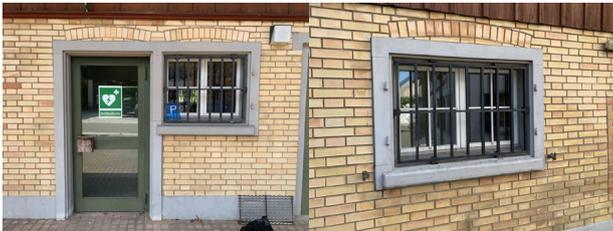
Zustandscode a	Keine sichtbaren Schäden vorhanden. Die Steine sind von guter Qualität, es ist in nächster Zeit mit keinen Schäden zu rechnen.

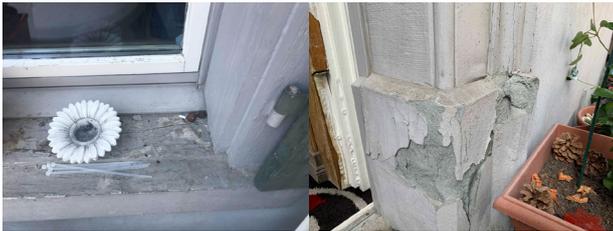
Zustandscode c	Stein- wie auch Holzgewände stark verwittert und abgenutzt. Teilweiser Abtrag der Profilierung, Kanten und Fugen beschädigt.				5 Stk	1'600.00	8'000
Folgecode	Element 50 Typ 1 Code c						
06 Fassade Wärmedämmung							
Definition	Beurteilung der Aussenwände innen und aussen auf Kältebrücken, Kondensatschäden etc., Beurteilung der Behaglichkeit in den Wohnungen.						
Geometr. Koeffizient	FF Fassadenfläche						
Dringlichkeit	mittelfristig						
Typ 1	Gebäude bis 1940						
Zustandscode d	Stärke der Mauern < als 50 cm. Behaglichkeit ungenügend. Kondensatschäden.				234 m2	427.35	100'000
Folgecode	Element 31 Typ 1 Code d Element 31 Typ 2 Code d Element 39 Typ 1 Code d Element 40 Typ 1 Code d Element 40 Typ 2 Code d Element 50 Typ 1 Code c

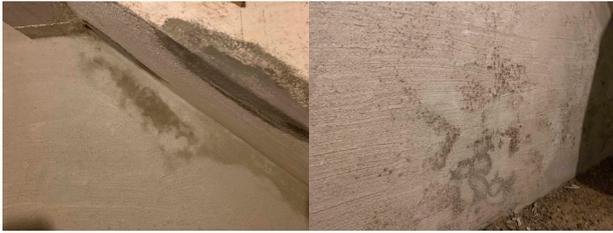
Zustandscode d	Umfassende Schäden an Wänden, Böden und Decken. Feuchtigkeitsproblem mit Schimmelbildung.	32.4	m2	1080.25	35'000
Ersatz	Offerierte Komplettsanierung vom Untergeschoss	32.4	m2	2'160.50	70'000
Bemerkungen	Die Mangelnde Belüftung führt zur Schimmelbildung. Boden: Naturboden				
08	Garage				
Definition	Beurteilung der Gemeinschaftskellerräume: Boden, Wände, Decken und Einrichtungen.				
Geometr. Koeffizient	GRG Gebäudegrundfläche				
Dringlichkeit	langfristig				
Typ1	Garage

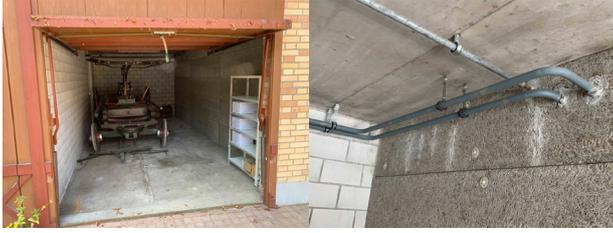
Zustandscode b	Punktuelle Beschädigungen. Verschmutzungen an Wänden, Böden, Decken und inneren Türen. Oberflächen mangelhaft.	188.4	m2	21.25	4'000

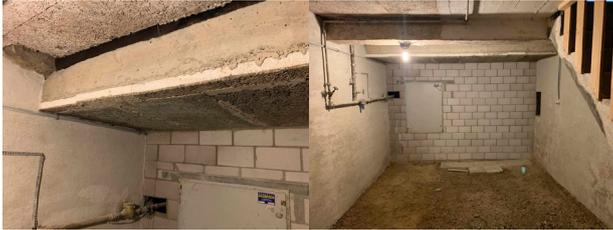
Zustandscode d	Wärmedämmung fehlend oder mit einer Stärke von weniger als 5 cm. Behaglichkeit in Erdgeschoss-Wohnung ungenügend.				32.4 m2	277.80	9'000
10 Lagerung Heizöl							
Definition	Beurteilung des Tanks auf Funktion, Dichtigkeit, Zugänglichkeit etc.						
Geometr. Koeffizient	FW + FG Wohn- und Gewerbefläche						
Dringlichkeit	mittelfristig						
Typ1 Tank im Keller

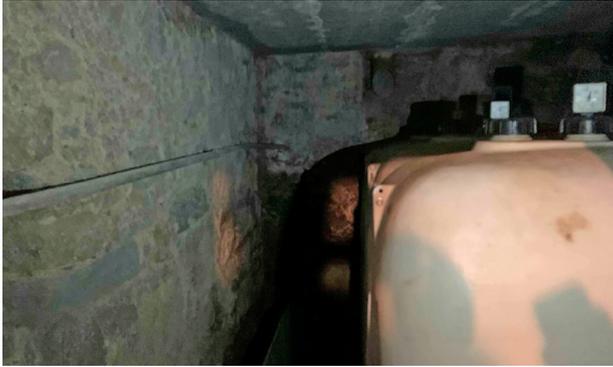
Zustandscode a	Tankanlage und Anschlussleitungen funktionieren. Unterhaltsarbeiten regelmässig ausgeführt.						
Ergänzungen	Zusätzliche Befüllungsöffnung von aussen				165.8 m2	30.15	5'000

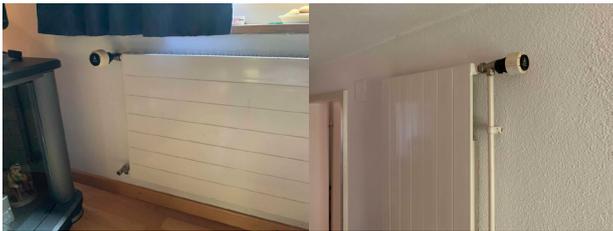
Zustandscode a	Keine sichtbaren Roststellen. Armaturen funktionstüchtig. Verteilung tadellos gedämmt. Keine kalten Heizkörper oder Strömungsgeräusche.				
Ergänzungen	Heizleitungen ungedämmt	1	Stk	3'000.00	3'000

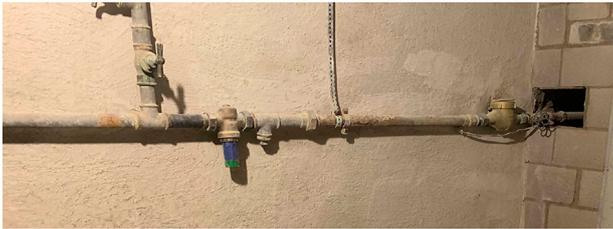
Zustandscode d	Veraltete und defekte Leitungen. Gebäude über 40jährig.				1 Stk	2'000.00	2'000
14 Entsorgung Wasser							
Definition	Beurteilung der Entsorgungsleitungen bis zur Aussenwand auf Funktion, Korrosion, Befestigung, Zugänglichkeit etc.						
Geometr. Koeffizient	AW Anzahl Wohnungen						
Dringlichkeit	mittelfristig						
Typ 1 Hochliegende Sammelleitungen							
Zustandscode a	Entsorgungsleitung voll funktionsfähig. Beanstandungen siehe Ersatz.						
Ersatz	Gussleitungen weisen Roststellen auf. Ersatz durch geschweisste PE-Rohre im Keller (ca. 51m)				1 Stk	5'000.00	5'000
Bemerkungen	Leitungen werden regelmässig gespült

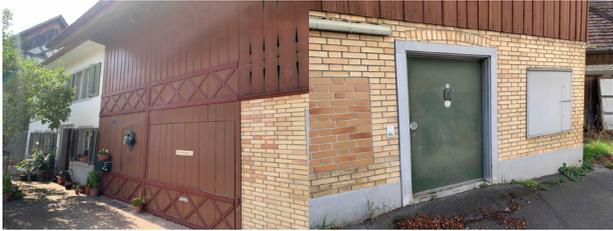
Zustandscode b	Aussentüren und Tore funktionieren. Sockelbleche verrostet, Füllung verwittert, Schliessung funktioniert.	188.4	m2	31.85	6'000
Ersatz	Ersatz der alten Panzertüre durch eine zweiflügelige Metalltüre.	188.4	m2	47.75	9'000
18 Treppen und Podeste					
Definition	Beurteilung der Beläge, Untersichten und Geländer auf Abnutzung, Verschmutzung, Sicherheit etc.				
Geometr. Koeffizient	AT x AWG Anzahl Treppenhäuser x Anzahl Wohngeschosse				
Dringlichkeit	langfristig				
Typ 2 Holz- oder Stahltreppen

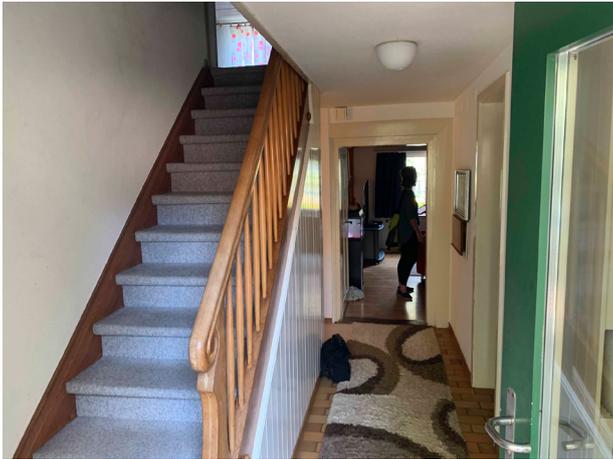
Zustandscode b	Treppenwangen und Geländer in gutem Zustand.	2	Stk	5'000.00	10'000
Bemerkungen	Punktueller Schäden an Stufen und Treppenkanten. Freigelegte Fugen. Oberflächen schmutzig. Geländer ist zu tief und erfüllt die sia Norm 358 nicht mehr. Höhe bei Treppenlauf unter 90cm / bei Podest unter 1.00 m

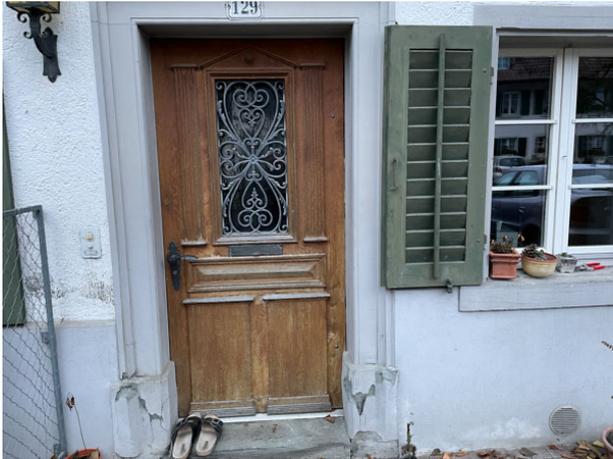
Zustandscode b	Oberflächen verschmutzt. Anstrich gelöst	1	Stk	2'000.00	2'000
20 Wohnungstüren					
Definition	Beurteilung der Wohnungstüren auf Funktion, Oberflächen, Sicherheit etc.				
Geometr. Koeffizient	AW Anzahl Wohnungen				
Dringlichkeit	langfristig				
Typ1 Wohnungstüren					
Zustandscode d	Wohnungstüren veraltet. Einbruchssicherheit nicht gewährleistet. Schlechte Schalldämmung. Türen widersprechen den behördlichen Auflagen.	1	Stk	2'000.00	2'000

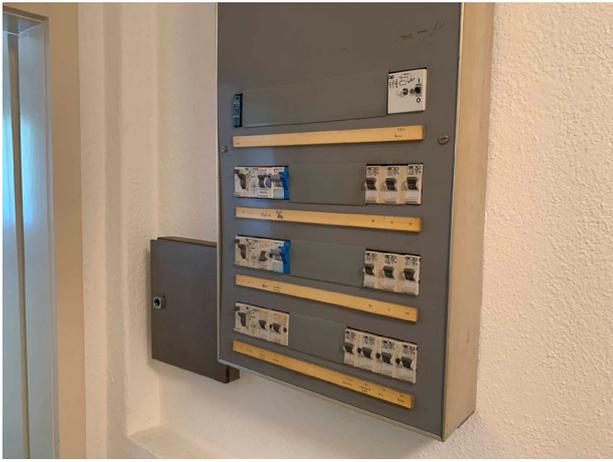
Zustandscode a	Für bestehenden Leistungsbezug genügend. Keine offensichtlichen Mängel und Widersprüche gegenüber den Vorschriften.				
22 Starkstrom					
Definition	Beurteilung der elektrischen Installationen für allgemeine Räume, Waschmaschine, Tumbler, Heizung, Treppenhausbeleuchtung, Aussenbeleuchtung etc.				
Geometr. Koeffizient	FW Wohnfläche				
Dringlichkeit	langfristig				
Typ1	Starkstrom				
Zustandscode a	Für bestehenden Leistungsbezug genügend. Keine offensichtlichen Mängel und Widersprüche gegenüber den Vorschriften.				
Ersatz	Teilersatz von Schaltern + Dosen	124.1	m2	40.30	5'000
23 Schwachstrom

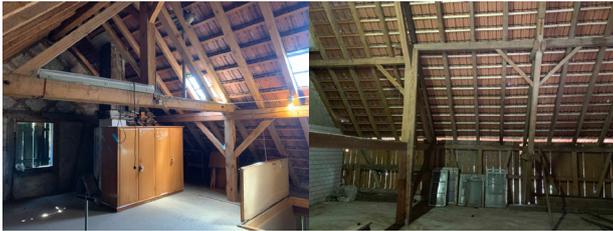
Zustandscode a	Tragwerk in gutem Zustand. Keine Schäden oder Verformungen. Verbindungen intakt. Holzwerk gesund.				
26	Dachdeckung				
Definition	Beurteilung der Dachoberflächen auf Funktion, Dichtigkeit, Abnützung etc.				
Geometr. Koeffizient	GRG Gebäudegrundfläche				
Dringlichkeit	Ohne Dringlichkeit				
Typ1	Steildach

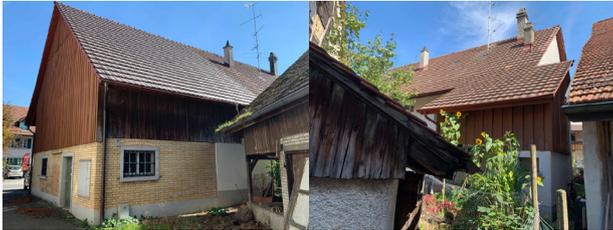
Zustandscode a	Deckung in sauberem und gutem Zustand. Keine Beschädigungen. Wasserdichtigkeit gewährleistet. Abschlüsse in Holz sind in Ordnung.

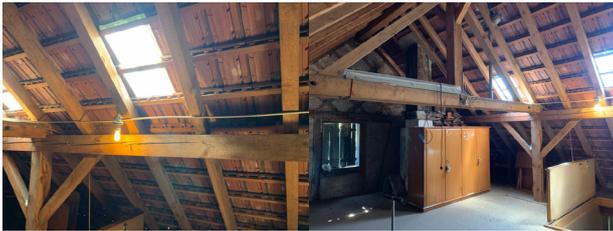
Zustandscode a	Konstruktion und Verglasung in gutem Zustand. Keine Korrosion. Die An- und Abschlüsse sind dicht.								
Bemerkungen	Derzeit nur Glasziegel eingesetzt, für den heutigen Bedarf ausreichend.								
30 Dach Wärmedämmung									
Definition	Beurteilung der Dämmung auf Wärmedurchgang, Wärmebrücken, Behaglichkeit im Dachgeschoss etc.								
Geometr. Koeffizient	GRG Gebäudegrundfläche								
Dringlichkeit	Ohne Dringlichkeit								
Typ 2 Steildach, Dachgeschoss nicht ausgebaut

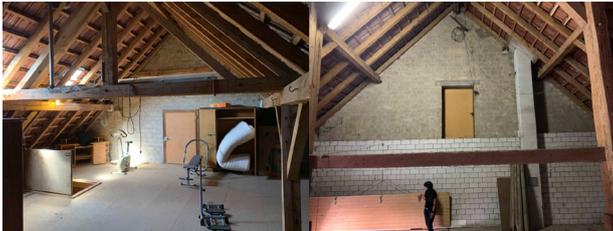
Zustandscode a	Wärmedämmung vorhanden, richtig verlegt und geschützt.

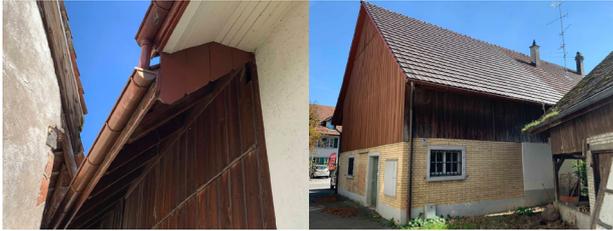
Zustandscode a	Alle Blechteile intakt. Keine Korrosion. An- und Abschlüsse fachgerecht ausgeführt.

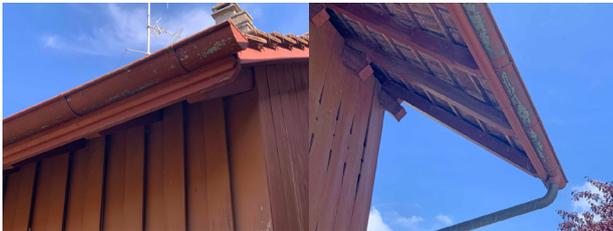
Zustandscode b	Blechteile beschädigt oder mit Korrosionsstellen. Funktion nicht beeinträchtigt.					188.4	m2	63.70	12'000
Folgecode	Element 50 Typ1 Code c								
Ersatz	verzinkte Spenglerarbeiten ersetzen					188.4	m2	15.90	3'000

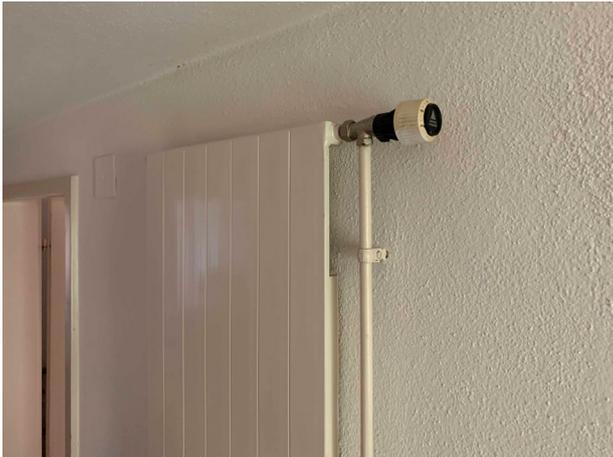
Zustandscode a	Heizkörper in gutem Zustand, sauber und ohne Roststellen. Regulierung und Entlüftung funktionieren. Vorlauftemperatur liegt im Normalfall unter 60°C.

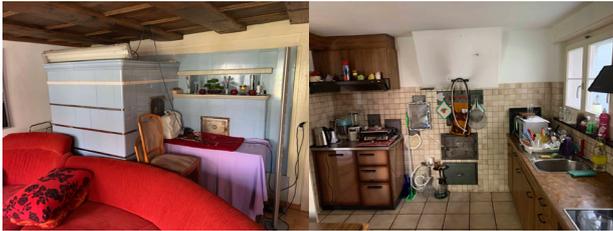
Zustandscode b	Ofenraum austreichen - Kamin Kontrolle	1	Stk	2'000.00	2'000
35 Kaltwasserverteilung					
Definition	Beurteilung der Kaltwasserleitungen von Verteilbatterie bis an die Verbrauchsstelle auf Funktion, Korrosion, Durchfluss etc.				
Geometr. Koeffizient	AW Anzahl Wohnungen				
Dringlichkeit	langfristig				
Typ 1 Kaltwasserverteilung					
Zustandscode b	Leitungen in Ordnung. Guter Durchfluss. Leitungsarmaturen undicht oder schlecht regulierbar. Dämmung teilweise mangelhaft.	1	Stk	4'000.00	4'000
36 Warmwasserverteilung					
Definition	Beurteilung der Warmwasserleitungen ab Wassererwärmer bis an die Verbrauchsstellen auf Funktion, Korrosion, Dichtigkeit, Wärmedämmung.

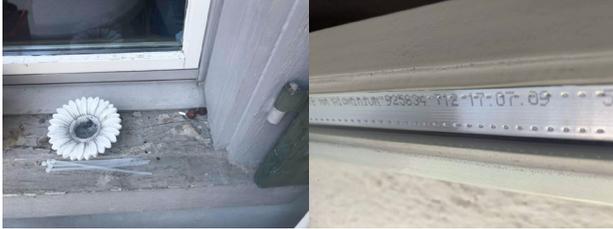
Zustandscode b	Oberflächen aussen beschädigt. Schliessung funktioniert. Schallschutz schlecht.	21	m2	142.85	3'000
Ersatz	Ersatz der Fenster empfohlen	21	m2	1'000.00	21'000
Bemerkungen	Fenster weisen einen schlechten Schallschutz auf / Gemischter Zustand von Doppelverglasung zu Isolierverglasung - Komplettersatz bevorstehend

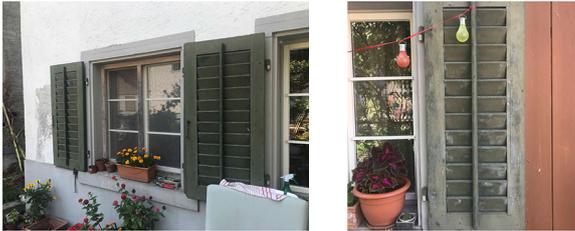
Zustandscode c	Fensterläden stark verwittert und teilweise defekt.	124.1	m2	40.30	5'000
42	Türen, Innenausbauten				
Definition	Beurteilung der Holzteile auf Abnützung, Funktion, Oberflächen, Verschmutzung etc. Küche und Bad-WC nicht berücksichtigt.				
Geometr. Koeffizient	FW Wohnfläche				
Dringlichkeit	langfristig				
Typ 1	Türen, Innenausbauten

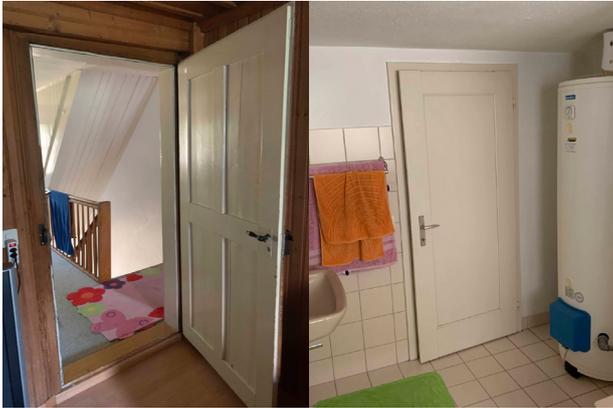
Zustandscode b	Holzteile in gutem Zustand. Bedienungselemente und Beschläge mangelhaft. Oberflächen punktuell schadhaf.	124.1	m2	56.40	7000

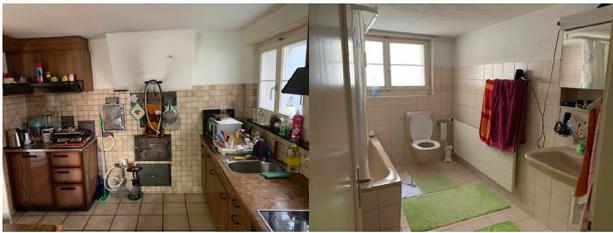
Zustandscode a	Belag in Ordnung. Fugen ausgefüllt. Sockelplatten vorhanden.						
Ergänzungen	Plattenbelag überstreichen						
Bemerkungen	Optisch keine Schäden festgestellt, jedoch Farbgebung nicht mehr Zeitgemäss				124.1 m2	8.05	1'000

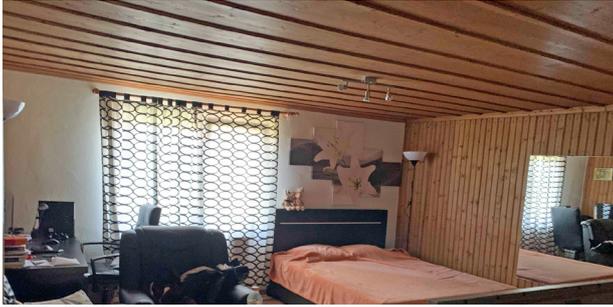
Zustandscode b	Täfer in gutem Zustand. Oberflächen verschmutzt oder abgenutzt.	124.1	m2	16.10	2'000

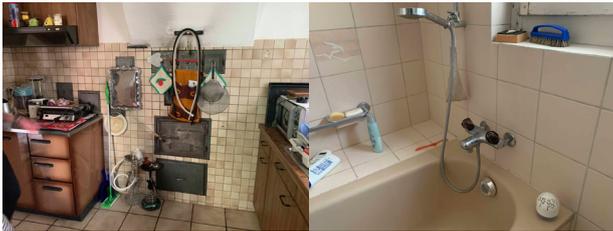
Zustandscode b	Oberflächen verschmutzt. Untergrund in gutem Zustand. Örtliche Haarrisse.	124.1	m2	24.15	3'000
Bemerkungen	Plattenfugen verdacht auf Asbest

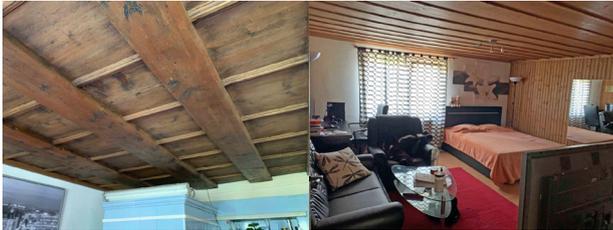
Zustandscode b	Täfer in gutem Zustand, Oberflächen verschmutzt.	124.1	m2	40.30	5'000

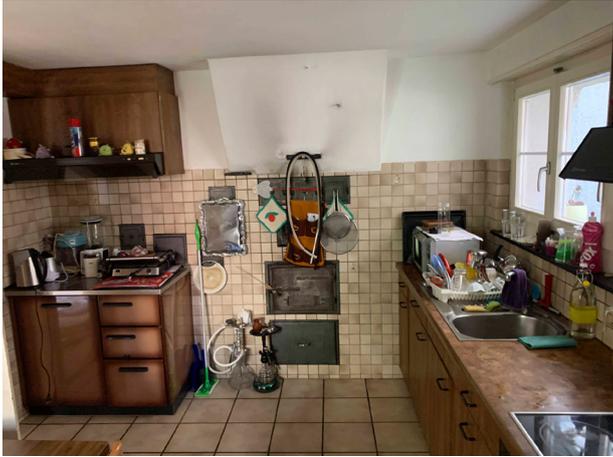
Zustandscode c	Wände und Decken verschmutzt. Plattenbeläge einwandfrei. Bodenbeläge beschädigt. Kücheneinrichtung und Apparate veraltet oder abgenutzt. Bedienungsarmaturen dicht und regulierbar. Elektrische Installationen ungenügend.	1	Stk	15'000.00	15'000

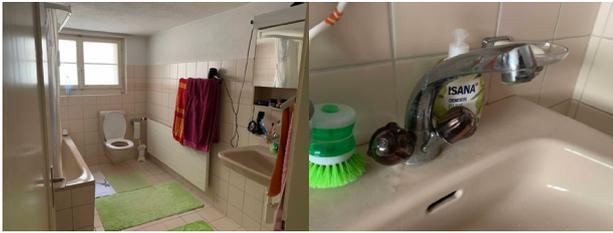
Zustandscode b	Decken- und Wandanstriche verschmutzt. Plattenbeläge einwandfrei. Sanitäre Apparate mit Abnutzung. Fugen teilweise ausgebrochen oder undicht. Elektrische Installationen genügend.	1	Stk	3'000.00	3'000

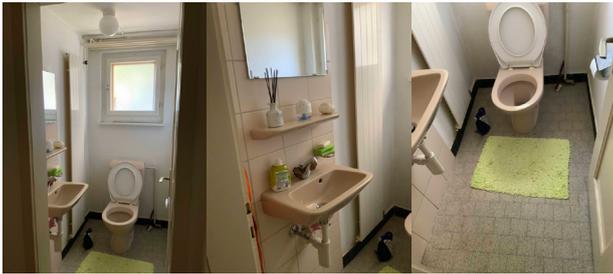
Zustandscode b	Decken- und Wandanstriche verschmutzt oder abgeblättert. Plattenbeläge einwandfrei. Sanitäre Apparate mit Abnutzung, Fugen teilweise ausgebrochen oder undicht. Elektrische Installationen genügend.	1	Stk	2'000.00	2'000
49	Gewerberäume				
Definition	Beurteilung der Gewerberäume auf deren Grundinstallationen (ohne Mieterleistungen).				
Geometr. Koeffizient	FG Gewerbefläche				
Dringlichkeit	langfristig				
Typ 1	alte Post

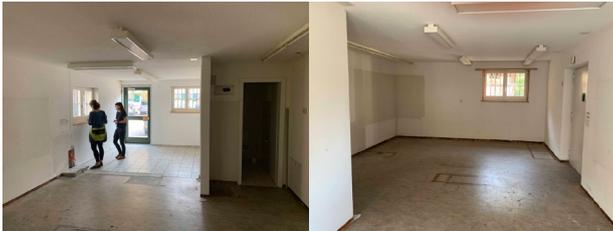
Zustandscode d	Neue Leitungsstränge durch Gewerberäume zu erwarten. Grundinstallation in schlechtem Zustand.	41.7	m2	575.55	24'000
50	Gerüste und Baustelleneinrichtung
