Objekt: altes Schulhaus, Flaachstalstrasse 40, Volken

## Zustandsanalyse

Datum: 02. Februar 2021

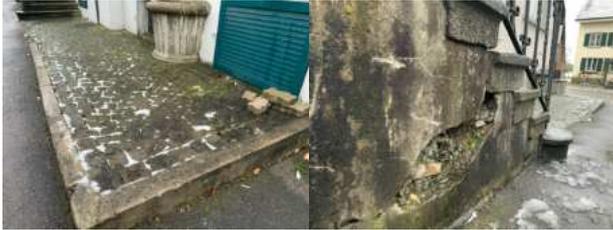
<b>Zustandscode b</b>	Umgebung benötigt Auffrischung. Hartflächen leichte Beschädigungen.				556.5 m2	35.95	20'000
<b>02 Tragkonstruktion</b>							
Definition	Beurteilung der Tragkonstruktion.						
Geometr. Koeffizient	FF Fassadenfläche						
Dringlichkeit	Ohne Dringlichkeit						
<b>Typ1 Mauerwerk mit Holzbalkendecken</b>							
<b>Zustandscode a</b>	Gebäude in «statisch» gutem Zustand. Keine Anzeichen von Setzungsrisen, Durchbiegungen etc.

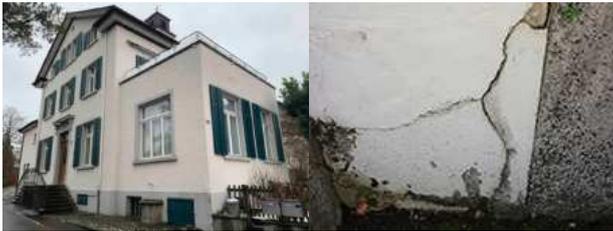
<b>Zustandscode a</b>	Keine sichtbaren Schäden. Anstrich sauber.					
<b>Ergänzungen</b>	Im Sockelbereich Risse und Abplatzungen.		530.8	m2	3.75	2'000
<b>04 Fassade Dekorationen</b>						
Definition	Beurteilung der vorspringenden Fassadenteile wie Gewände, Gurte, Simse und Dekorationen.					
Geometr. Koeffizient	FF Fassadenfläche					
Dringlichkeit	Ohne Dringlichkeit					
<b>Typ1 Fassadendekorationen</b>

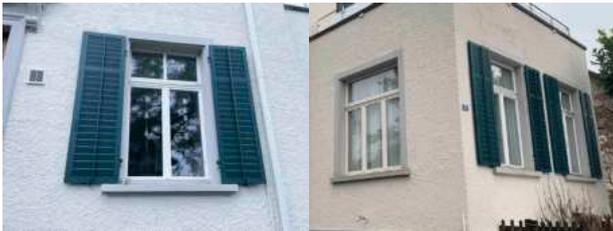
<b>Zustandscode a</b>	Keine sichtbaren Schäden vorhanden. Die Steine sind von guter Qualität, es ist in nächster Zeit mit keinen Schäden zu rechnen.

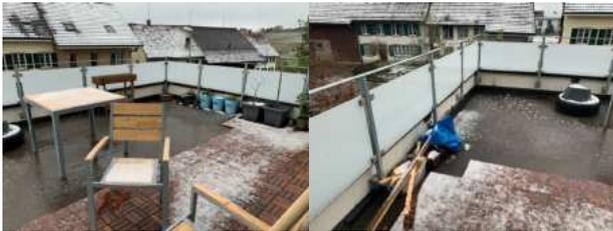
<b>Zustandscode d</b>	Zahlreiche Risse im Belag / Abdichtung sichtbar. Feuchteschäden im Erdgeschoss, weisen auf ein Dichtigkeitsproblem hin.	2	Stk	8'500.00	17000
Folgecode	Element 50 Typ1 Code c				
<b>Bemerkungen</b>	Flachdach muss mit einem Fachperson besichtigt werden.				
<b>06</b>	<b>Fassade Wärmedämmung</b>				
Definition	Beurteilung der Aussenwände innen und aussen auf Kältebrücken, Kondensatschäden etc., Beurteilung der Behaglichkeit in den Wohnungen.				
Geometr. Koeffizient	FF Fassadenfläche				
Dringlichkeit	Ohne Dringlichkeit				
<b>Typ1</b>	<b>Gebäude bis 1940</b>

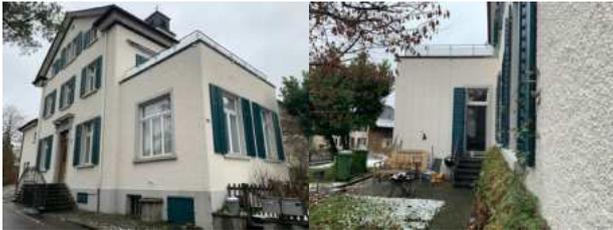
<b>Zustandscode a</b>	Stärke der Mauern $\geq 50$ cm. Keine zwingende Notwendigkeit einer zusätzlichen Wärmedämmung. Behaglichkeit genügend.

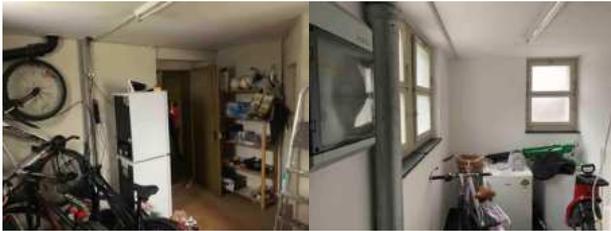
<b>Zustandscode b</b>	Punktuelle Beschädigungen an Wänden, Böden, Decken und inneren Türen. Oberflächen mangelhaft.	215.2	m2	23.25	5'000
<b>08 Kellerräume allgemein</b>					
Definition	Beurteilung der Gemeinschaftskellerräume: Boden, Wände, Decken und Einrichtungen.				
Geometr. Koeffizient	GRG Gebäudegrundfläche				
Dringlichkeit	langfristig				
Typ1	Kellerräume allgemein

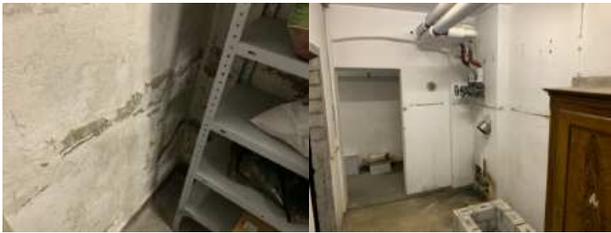
<b>Zustandscode b</b>	Punktuelle Beschädigungen. Verschmutzungen an Wänden, Böden, Decken und inneren Türen. Oberflächen mangelhaft.	215.2	m2	27.90	6'000
<b>09 Kellerdecke Wärmedämmung</b>					
Definition	Beurteilung der Kellerdecke auf Wärmedämmung. Behaglichkeit Erdgeschosswohnungen über Keller.

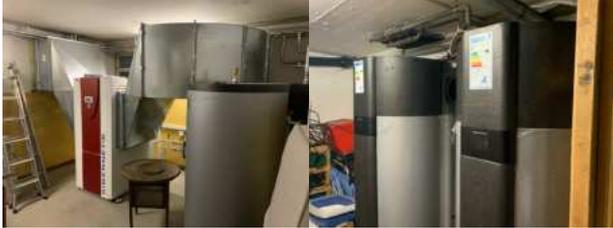
<b>Zustandscode a</b>	Anlage genügt den Vorschriften. Wärmeerzeugung in gutem Zustand.							
<b>Bemerkungen</b>	2016/2017 Einbau Luft-Wärmepumpe inkl. Boiler							
<b>11.2 Wärmeerzeugung</b>								
Definition	Beurteilung der Heizungsanlage auf Funktion, Alter etc. Baujahr Brenner und Kessel sowie Servicetelefon-Nummer aufnehmen.							
Geometr. Koeffizient	stk							
Dringlichkeit	Ohne Dringlichkeit							
<b>Typ 4 Kachelofen</b>

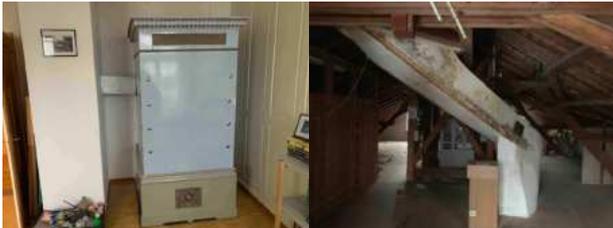
<b>Zustandscode a</b>	Kachelofen ist benutzbar und weist keine Sichtbaren Mängel auf im Wohnraum. Kamin im Dachgeschoss weist Risse auf, scheinen jedoch keine Funktionalen Nachteil zu haben.

<b>Ergänzungen</b>	Verputztes Kamin im Dachgeschoss weist diverse Risse und Abplatzungen auf.					0	Stk	2'000
<b>Bemerkungen</b>	Kamin von Fachperson überprüfen lassen.

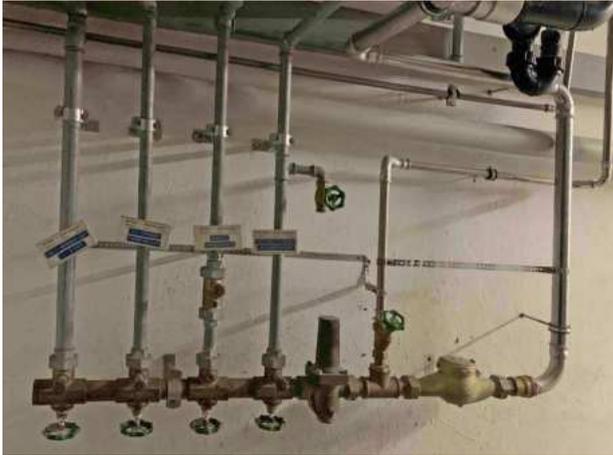
<b>Zustandscode a</b>	Zuleitungen in gutem Zustand. Entsprechen den behördlichen Vorschriften.

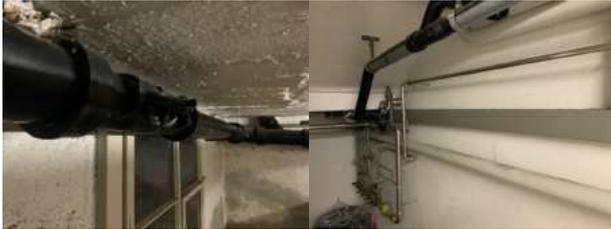
<b>Zustandscode a</b>	Entsorgungsleitung voll funktionsfähig. Keine Beanstandungen.				
<b>15 Aussentüren</b>					
Definition	Beurteilung der Aussentüren und Tore auf Funktion, Oberflächen, Sicherheit etc.				
Geometr. Koeffizient	GRG Gebäudegrundfläche				
Dringlichkeit	langfristig				
<b>Typ1 Aussentüren</b>

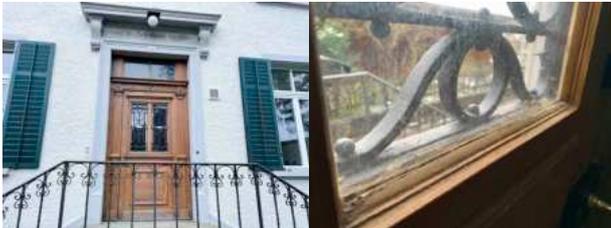
<b>Zustandscode b</b>	Aussentüren funktionieren. Füllung verwittert. Schliessung funktioniert. Glaseinsatz nur ein Einscheibenglas				
		215.2	m2	9.30	2'000

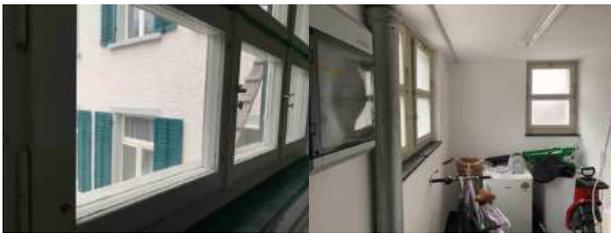
<b>Zustandscode b</b>	Oberflächen aussen teilweise beschädigt. Schliessung funktioniert.				215.2 m2	9.30	2'000
<b>17 Treppenhaus: Wände</b>							
Definition	Beurteilung der Treppenhauswände auf Verschmutzung, Ablösungen, Risse etc.						
Geometr. Koeffizient	AT x AWG Anzahl Treppenhäuser x Anzahl Wohngeschosse						
Dringlichkeit	Ohne Dringlichkeit						
Typ 1	Treppenhaus: Wände

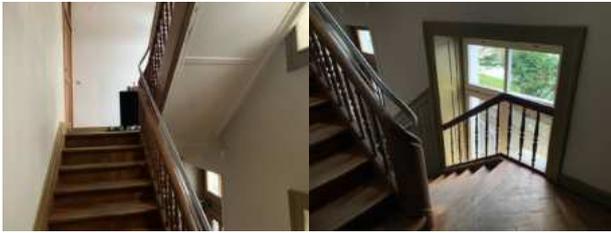
<b>Zustandscode b</b>	Verschmutzte Oberflächen. Untergrund in Ordnung.				2 Stk	1'500.00	3'000

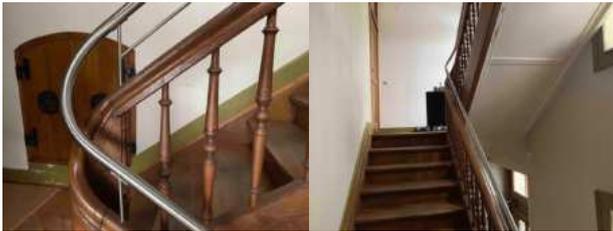
<b>Zustandscode b</b>	Treppenwangen und Geländer in gutem Zustand. Treppenstufen abgenutzt und glatt.				2 Stk	4'000.00	8'000
<b>Bemerkungen</b>	Geländererhöhung wurde 2019 erstellt.						
<b>19 Treppenhaus: Eingangstüre</b>							
Definition	Beurteilung der Hauseingangstüre auf Funktion, Oberflächen, Sicherheit, Wärmedämmung etc.						
Geometr. Koeffizient	AT Anzahl Treppenhäuser						
Dringlichkeit	langfristig						
<b>Typ 1 Treppenhaus: Eingangstüre</b>

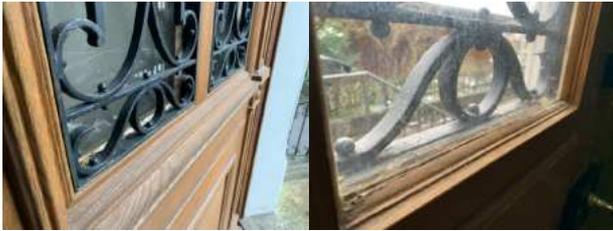
<b>Zustandscode b</b>	Oberflächen verschmutzt. Anstrich gelöst, Garnituren lose.				1 Stk	2'000.00	2'000

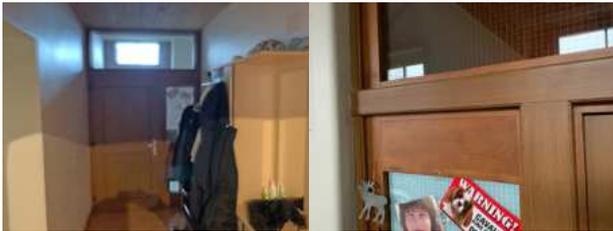
<b>Zustandscode a</b>	Wohnungstüren in Ordnung. Schliessung in Ordnung, jedoch Schalldämmung und Feuerwiderstand ungenügend.				
<b>Ersatz</b>	Brandschutz ist nicht gegeben		2 Stk	8'000.00	16'000
<b>21 Starkstrom: Hauszuleitung Messung Verteilung</b>					
Definition	Beurteilung der Installationseinrichtung auf Funktion, Sicherheit, Leistung etc.				
Geometr. Koeffizient	FW Wohnfläche				
Dringlichkeit	Ohne Dringlichkeit				
<b>Typ1 Messung Aussen</b>

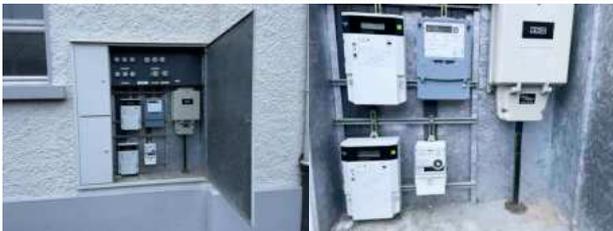
<b>Zustandscode a</b>	Für bestehenden Leistungsbezug genügend. Keine offensichtlichen Mängel und Widersprüche gegenüber den Vorschriften.				
<b>22 Starkstrom: Gemeinanlagen</b>

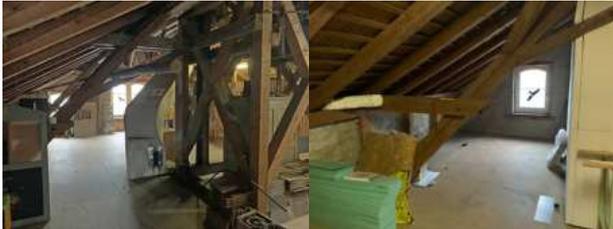
<b>Zustandscode a</b>	Tragwerk in gutem Zustand. Keine Schäden oder Verformungen. Verbindungen intakt. Holzwerk gesund.				
<b>26</b>	<b>Dachdeckung</b>				
Definition	Beurteilung der Dachoberflächen auf Funktion, Dichtigkeit, Abnutzung etc.				
Geometr. Koeffizient	GRG Gebäudegrundfläche

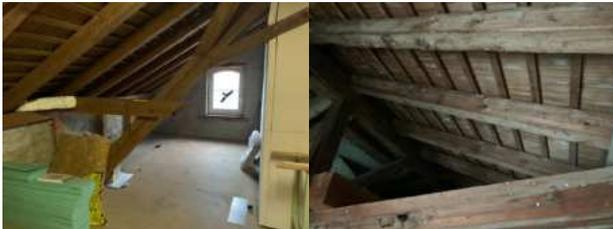
<b>Zustandscode d</b>	Deckung vorwiegend gut. Schindelunterdach undichte Stellen bei Regen und Wind.	215.2	m2	395.00	85'000
Folgecode	Element 31 Typ 1 Code d Element 50 Typ 1 Code c

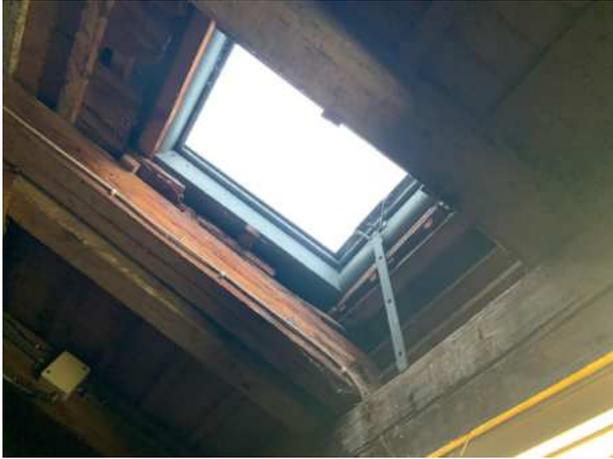
<b>Zustandscode b</b>	Konstruktion in gutem Zustand. Spuren von Korrosion, Profile verschmutzt, spröde Glasdichtungen. An-und Abschlüsse in Ordnung.	215.2	m2	13.95	3'000

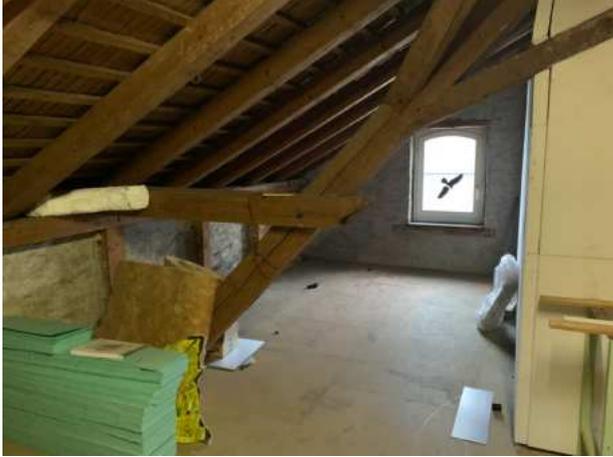
<b>Zustandscode d</b>	Wärmedämmung unvollständig oder Stärke der Dämmschicht ungenügend.	215.2	m2	125.45	27000
<b>31</b>	<b>Dachabschlüsse</b>				
Definition	Beurteilung der Dachabschlüsse und allfälligen äusseren Dachentwässerung aus Blech auf Funktion, Wasserdichtigkeit, Korrosion etc.				
Geometr. Koeffizient	GRG Gebäudegrundfläche				
Dringlichkeit	Ohne Dringlichkeit				
<b>Typ 1</b>	<b>Steildach</b>				
<b>Zustandscode a</b>	Alle Blechteile intakt. Keine Korrosion. An- und Abschlüsse fachgerecht ausgeführt.

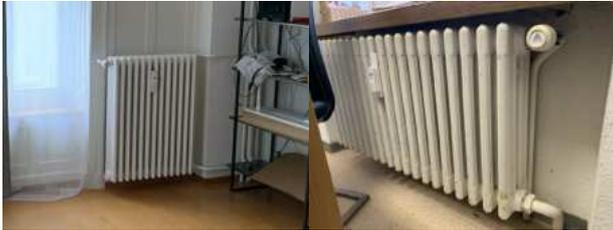
<b>Zustandscode b</b>	Heizkörper verschmutzt. Dies betrifft vor allem die Wohnung im Erdgeschoss.	263.9	m2	15.15	4'000

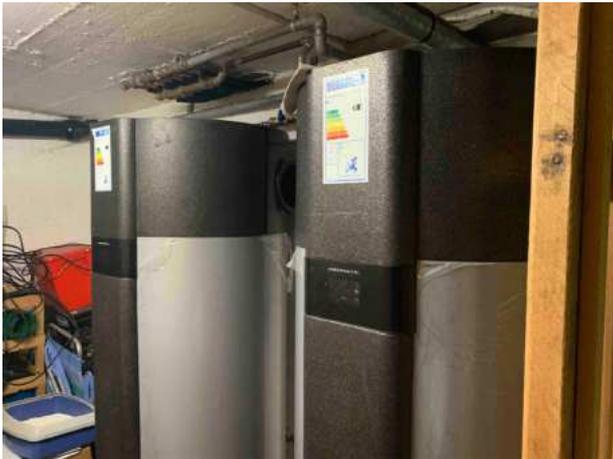
<b>Zustandscode a</b>	Leitungen sind in Ordnung, keine Beschädigungen sichtbar.

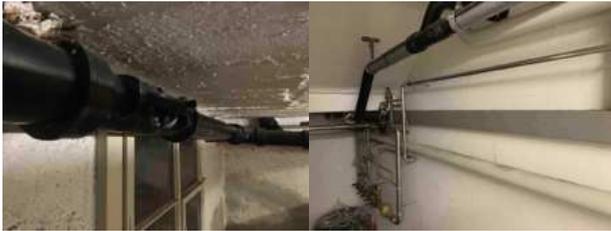
<b>Zustandscode a</b>	Leitungen intakt, Durchfluss gewährleistet.				
<b>39 Fenster</b>					
Definition	Beurteilung der Fenster auf Funktion, Oberflächen, Bedienung, Wärmedämmung, Schallschutz, Luftdichtigkeit, Schlagregensicherheit.				
Geometr. Koeffizient	FW Wohnfläche				
Dringlichkeit	Ohne Dringlichkeit				
<b>Typ1 Holzfenster</b>

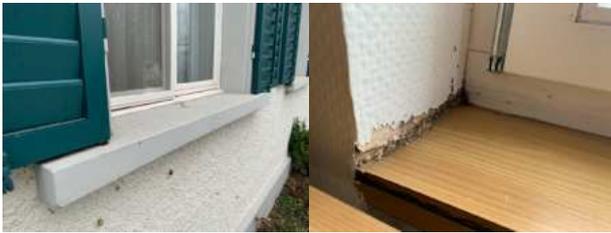
<b>Zustandscode b</b>	Oberflächen aussen beschädigt. Schliessung funktioniert.	263.9	m2	18.95	5'000
<b>Ergänzungen</b>	Absturzsicherung Fenster z.B. Treppenhaus	263.9	m2	15.15	4'000
<b>Bemerkungen</b>	April 2020, Wetterschenkel neu gekittet, Leider zum Teil immer noch Feuchteschäden bei den Fenstern.

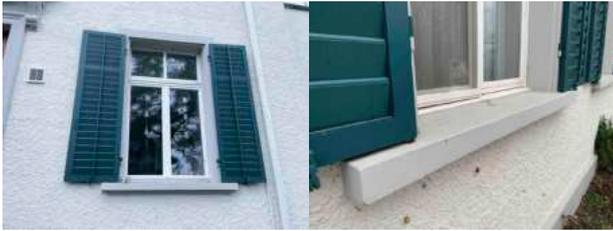
<b>Zustandscode a</b> in gutem Zustand.				
	<b>Bemerkungen</b> 2016 Ersatz der bestehenden Fensterläden durch Aluläden				
<b>42</b>	<b>Türen, Innenausbauten</b>				
	Definition Beurteilung der Holzteile auf Abnutzung, Funktion, Oberflächen, Verschmutzung etc. Küche und Bad-WC nicht berücksichtigt.				
	Geometr. Koeffizient FW Wohnfläche				
	Dringlichkeit Ohne Dringlichkeit				
	<b>Typ 1</b> Türen, Innenausbauten

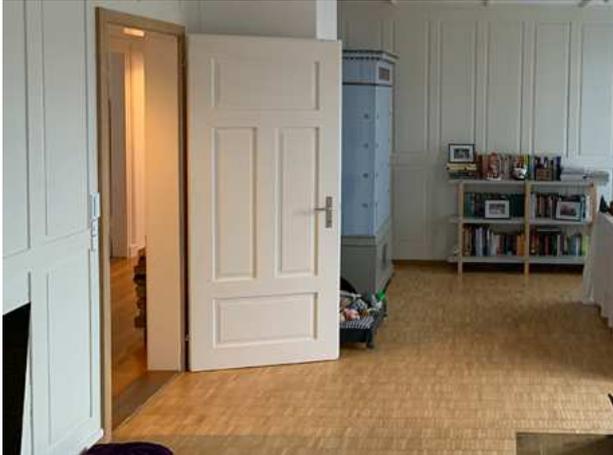
<b>Zustandscode a</b> Holzteile in gutem Zustand. Oberflächen sauber und gepflegt. Bedienungselemente und Beschläge sind funktionstüchtig.

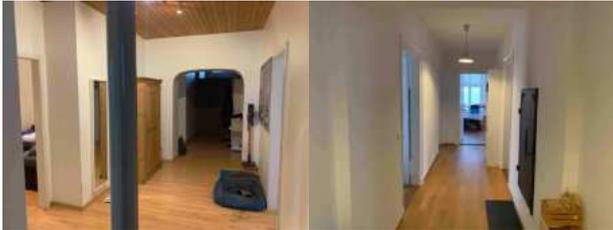
<b>Zustandscode a</b>	Tapeten in gutem Zustand. Es sind keine losen Stellen sichtbar.

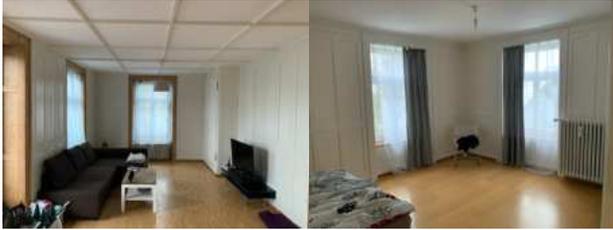
<b>Zustandscode a</b>	Täfer in gutem Zustand. Oberflächen sauber.				
<b>44.4 Wandplatten</b>					
Definition	Beurteilung der Wandoberflächen auf Verschmutzung, Abnützung, Risse etc. Küche und Bad-WC nicht berücksichtigt.				
Geometr. Koeffizient	FW Wohnfläche				
Dringlichkeit	langfristig				
<b>Typ 4 Platten</b>

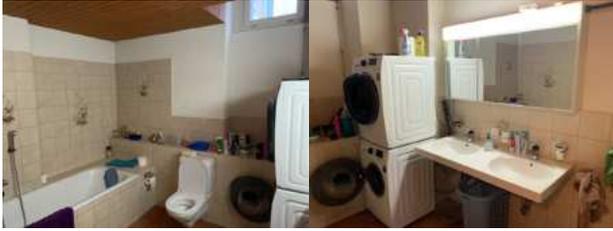
<b>Zustandscode b</b>	Oberflächen verschmutzt. Untergrund in gutem Zustand. Örtliche Haarrisse.	263.9	m2	15.15	4'000
<b>45.1 Deckenverkleidungen</b>					
Definition	Beurteilung der Deckenoberflächen auf Verschmutzung, Risse, Unebenheiten, Ablösungen etc. Küche und Bad nicht berücksichtigt.

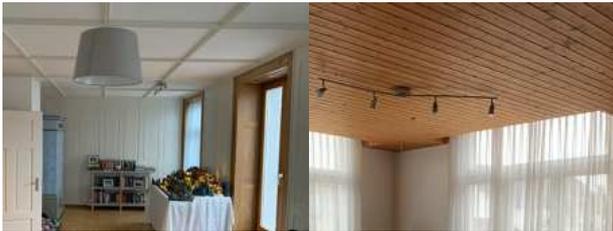
<b>Zustandscode a</b>	Täfer und Oberflächen in gutem Zustand.				
<b>46</b>	<b>Küche</b>				
Definition	Beurteilung des Raumes (Boden, Wände, Decke) mit seinen Einrichtungen, Apparaten, Armaturen und Geräten auf Abnutzung, Funktion, Alter etc.				
Geometr. Koeffizient	AW Anzahl Wohnungen				
Dringlichkeit	Ohne Dringlichkeit				
<b>Typ 1</b>	<b>Küche</b>

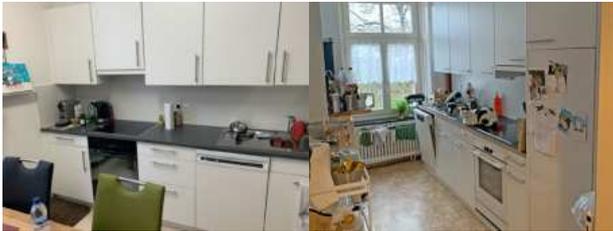
<b>Zustandscode a</b>	Guter Allgemeinzustand. Kücheneinbauten und Geräte einwandfrei. Bedienungsarmaturen dicht und regulierbar. Elektrische Installationen genügend.

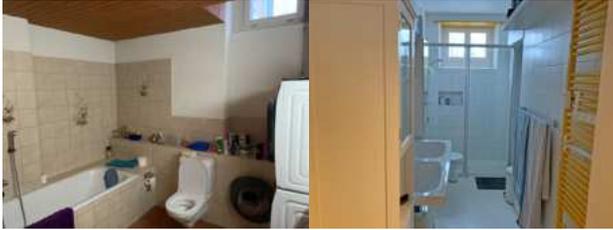
<b>Zustandscode a</b> Raum in gutem Zustand. Ausrüstungsstandard ausreichend. Sanitäre Apparate intakt. Elektrische Installationen genügend.				
	<b>Ergänzungen</b> EG-Wohnung - Platten überstreichen	2	Stk	1'000.00	2'000
<b>50</b>	<b>Gerüste und Baustelleneinrichtung</b>				
	Definition Beurteilung der zu erwartenden Baustelleneinrichtungen und Fassadengerüste.				
	Geometr. Koeffizient FF Fassadenfläche				
	Dringlichkeit Ohne Dringlichkeit				
<b>Typ 1</b>	<b>Gerüste und Baustelleneinrichtung</b>				
	<b>Zustandscode a</b> Diagnosecode a und b dominieren. Zustand Fassade und Dach gut.
