Gemeinde Volken
Bauamt

Pos. Gutachten
Datum: 29.04.2022

Schutzwürdigkeitsbericht Volken, Glemettenstrasse 3

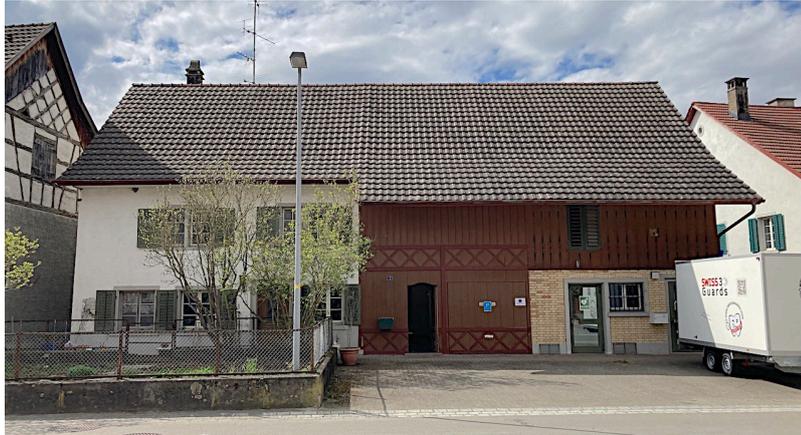
Erscheinungsbild 2022.

Das ehem. Vielzweckbauernhaus präsentiert sich strassenseitig klar gegliedert in Wohn- und Ökonomieteil. Das Haus wird von einem geknickten Satteldach mit geschlossenen Dachflächen überspannt. Die traufseitige Dachuntersicht des Wohn- teils ist geschlossen und bretterverschalt, beim Ökonomieteil ist sie ziegelsichtig.

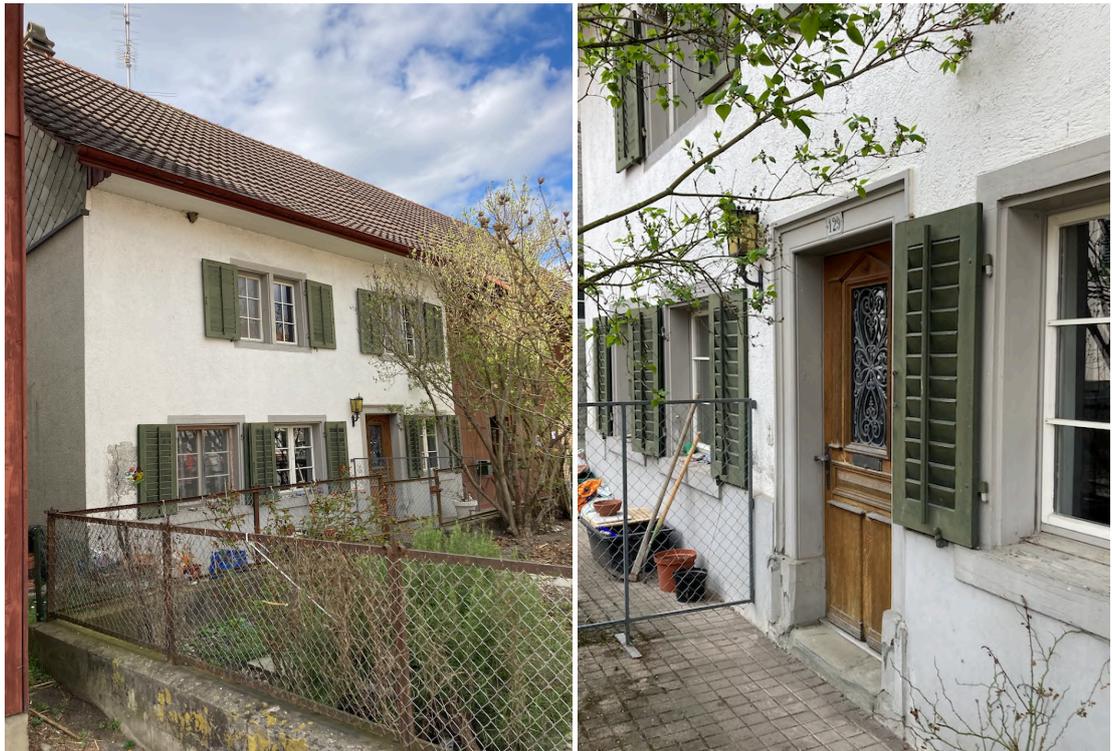
Wohnteil.

Der verputzte Wohnteil des ehem. Vielzweckhauses erhebt sich über einem fast quadratischen Grundriss als zweigeschossiger Baukörper. Die Strassenfassade zeigt eine versetzte, asymmetrische Anordnung der Öffnungen, was auf ein über die Zeit gewachsenes Fassadierung verweist. Die Fenstergewände aus Holz datieren wohl in die Umbauphase 1900. Aufgrund der Anordnung ist davon auszugehen,

dass das vormalige Sichtfachwerk im OG noch vorhanden ist, während die Außenwand im EG evtl. mit Mauerwerk ersetzt worden ist. Der ebenerdig angelegte Eingang zeichnet sich durch Gestaltungselemente um oder vor 1900 aus: Einerseits durch eine spätklassizistische gestemmte Eingangstüre mit zeittypischer Gestaltung (Pilaster-, Säulen-, Giebelmotive in Analogie zum griechischen Tempelbau), verglastem oberem Feld inkl. Vergitterung und andererseits durch ein profiliertes Türgericht aus Sandstein mit Hohlkehle und kräftigem Sockel. Die Tür führt aber nicht mehr in den Hausgang (dahinter ist heute das Esszimmer angeordnet), sondern ist seiner mit der Repräsentation einhergehenden Erschliessungsfunktion beraubt.

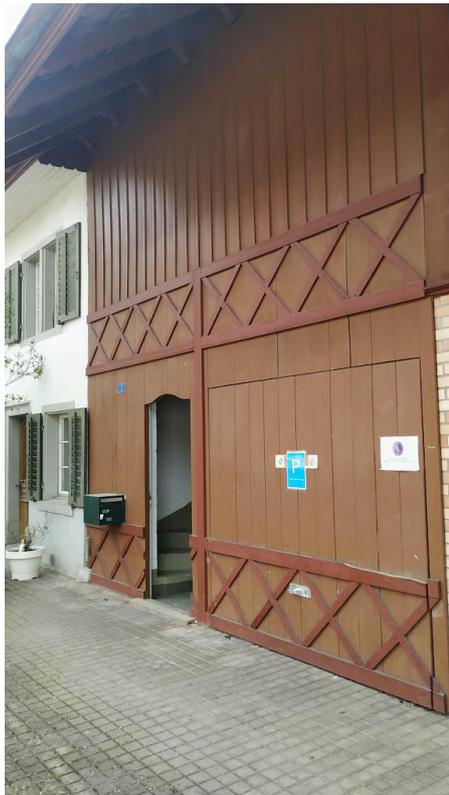
„Tennbereich“ Glemettenstrasse 3

Der Ökonomieteil präsentiert sich in postmoderner Haltung, die das Architekturbüro Gfeller & Schneider in den 1980er und 1990er Jahren in der Region an vielen Bauten vertrat. So referenziert das „Tenn“ nach dem Umbau 1990 ortstypische Charakteristiken, die aber eine neue Nutzung schaffen: Garage mit Kipptor und Erschliessung des Wohnhauses. Entsprechend ist das „Tenntor“ als Bretterverschalung mit kreuzförmigem Leistendekor angedeutet, wie er im Strassenraum auch tatsächlich prägend ist, u.a. bei beim Ökonomieteil der Liegenschaft Flaachtalstrasse 25. Die Erschliessung des ehem. Tenns (heute Eingang zu Wohnung) erfolgt über eine Öffnung mit geschweiftem Torbogen, was auf das typische Mannstörli anspielt.

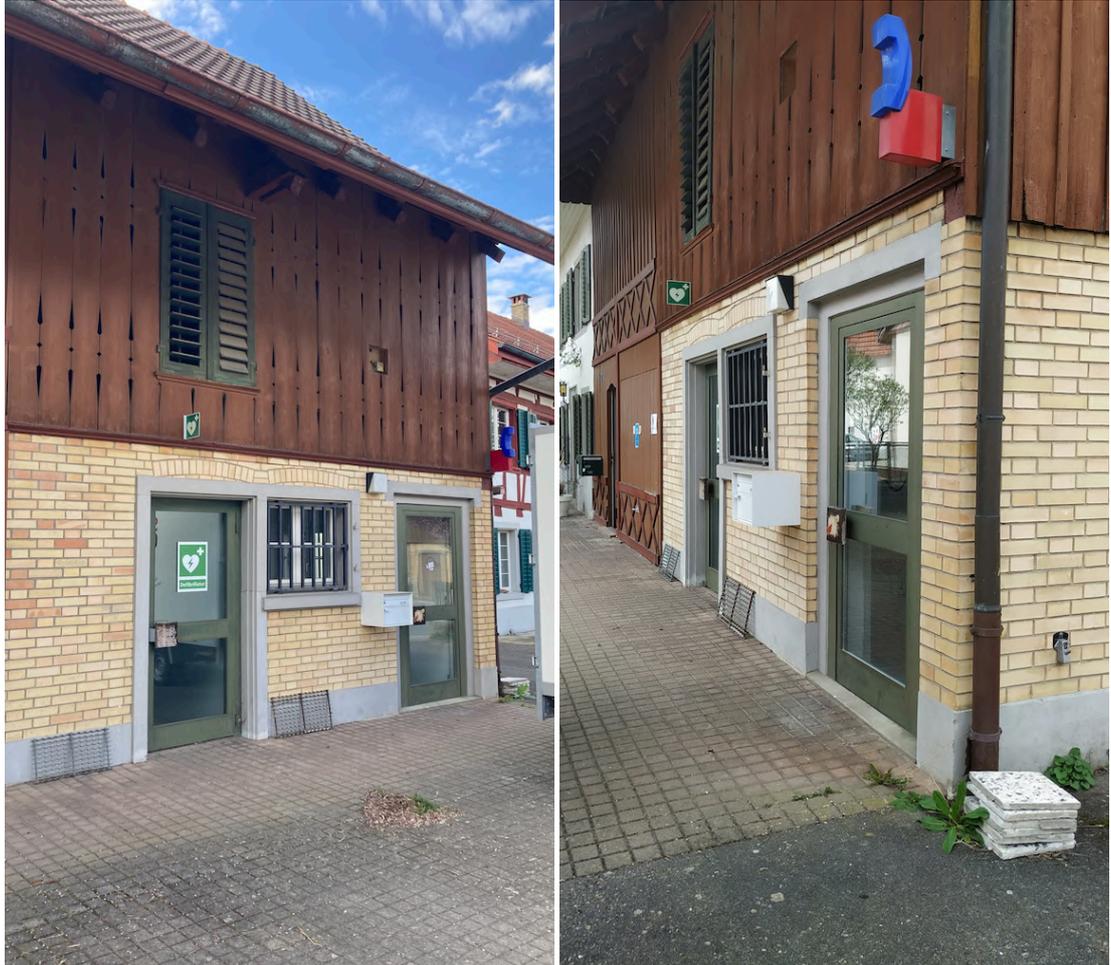
„Stallbereich“.

Der vormalige Stall wird 1990 in gleicher, postmoderner Haltung umgedeutet: Die Sichtziegel-Stallmauer, wie sie seit dem Ende des 19. Jh. sich verbreitete, wird als Bild aufgenommen, aber einer komplett neuen Nutzung zugeführt: Die Fassade zeigt sich als gelbes Sichtziegelmauerwerk inkl. Entlastungsbögen über den kunststeingefassten Öffnungen im EG aus. Darüber erhebt sich eine vertikale Bretterverschalung von 1900, die sich durch gesägte Zierfugen als Lüftungsschlitze und eine mit Lamellenläden versehene Öffnung präsentiert.

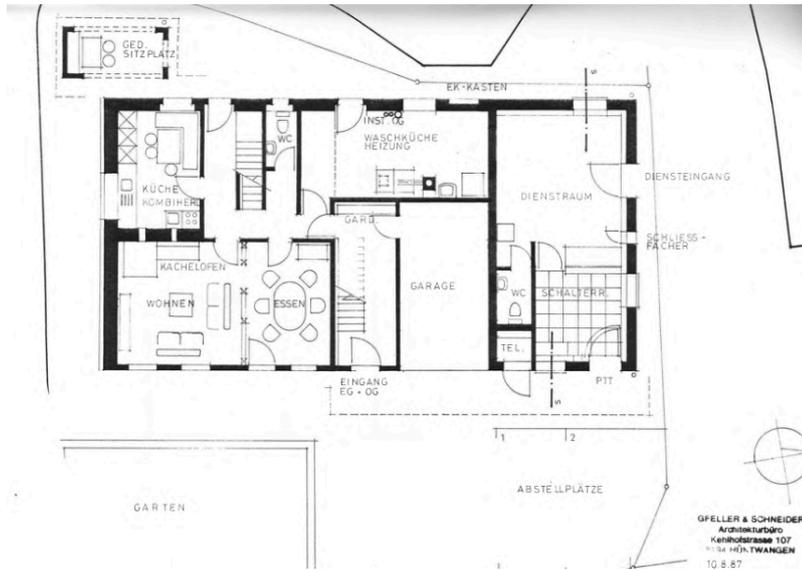
Grundriss EG, 1987.

Der Wohnteil ist zweiraumtief und zweigeschossig organisiert, was auf die bauzeitliche Anordnung im 17. Jh. zurückgehen dürfte. Der Wohnteil ist ebenerdig vom Vorplatz und vom ehem. Tenn aus zugänglich. Dass er sich nicht über einem Gebäudesockel mit bauzeitlicher Unterkellerung erhebt, ist ein deutliche Hinweis für einen Bau vor 1700, bevor sich der klassizistische Bauweise mit erhöhtem EG durchsetzte.

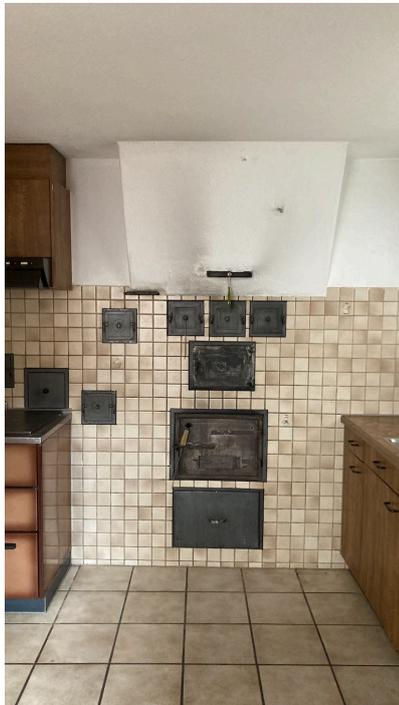
Feuerungswand.

Der vormalige Hauseingang führt heute direkt ins Esszimmer. Die Anordnung des ursprünglichen Quergangs ist an der zugemauerten Türöffnung in der raummittigen, firstparallelen Fachwerkwand noch ablesbar. Stube und Küche neben diesem nur noch „virtuell“ vorhandenen Quergang bilden statisch und heiztechnisch über die Feuerungswand ein gekoppeltes Raumpaar: Seite Stube befindet sich der Kachelofen, der von der Küche mit der Herdanlage befeuert wurde (ahd. „stuba“, wie engl. „stove“ für Ofen).

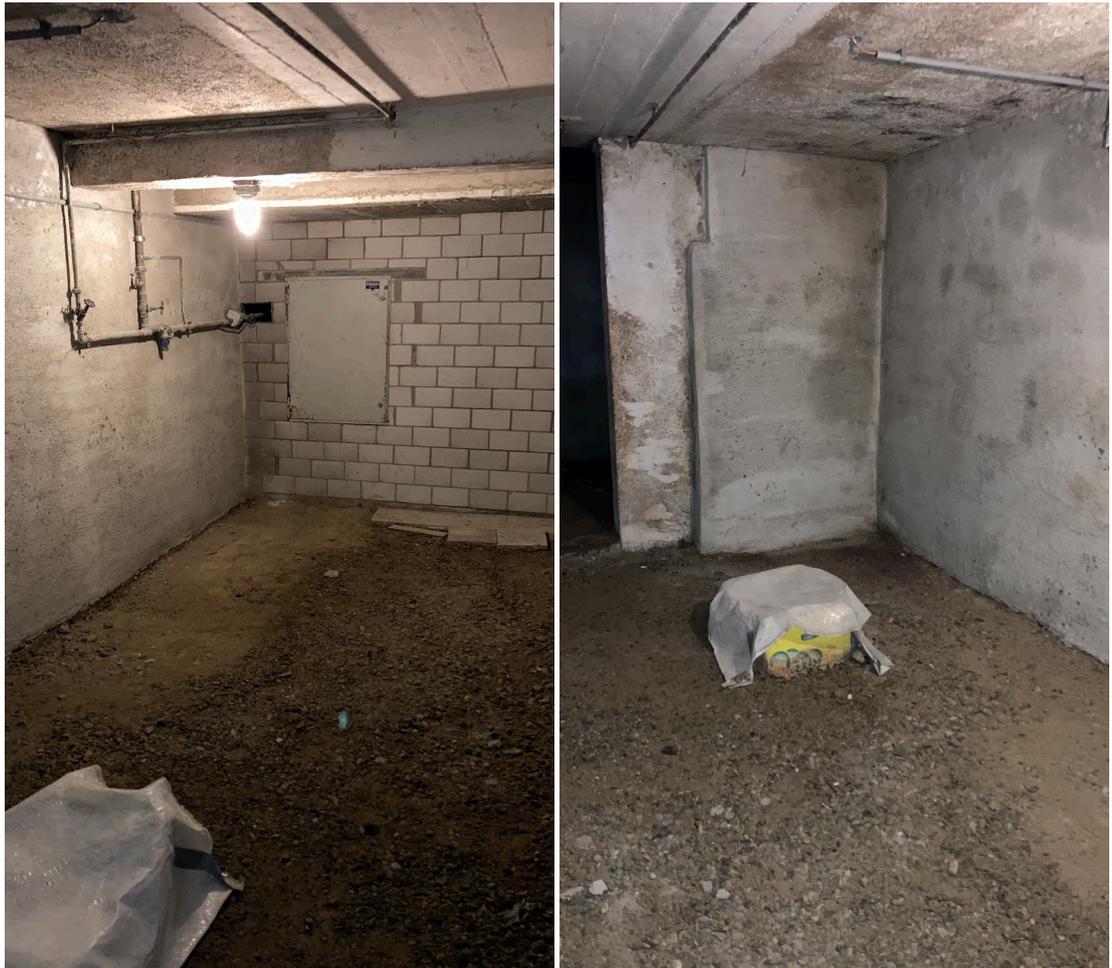
Das UG des Wohnteils ist nachbauzeitlich in der zweiten, nördlichen Querzone des Wohnteils teilunterkellert. Der Keller, der mutmasslich 1961 errichtet wurde und spätestens seit 1988 im vorderen Bereich einen Öltank fasste, ist in Massivbauweise mit einer Betondecke erstellt. Der Boden des Kellers ist bekiest.

Mutmasslich beim Umbau 1961 ausgehobener oder vertiefter Keller mit um 1980 eingebautem Tankraum (KS-Zwischenwand).

-> Der Keller weist keine denkmalpflegerische Qualitäten mehr auf.

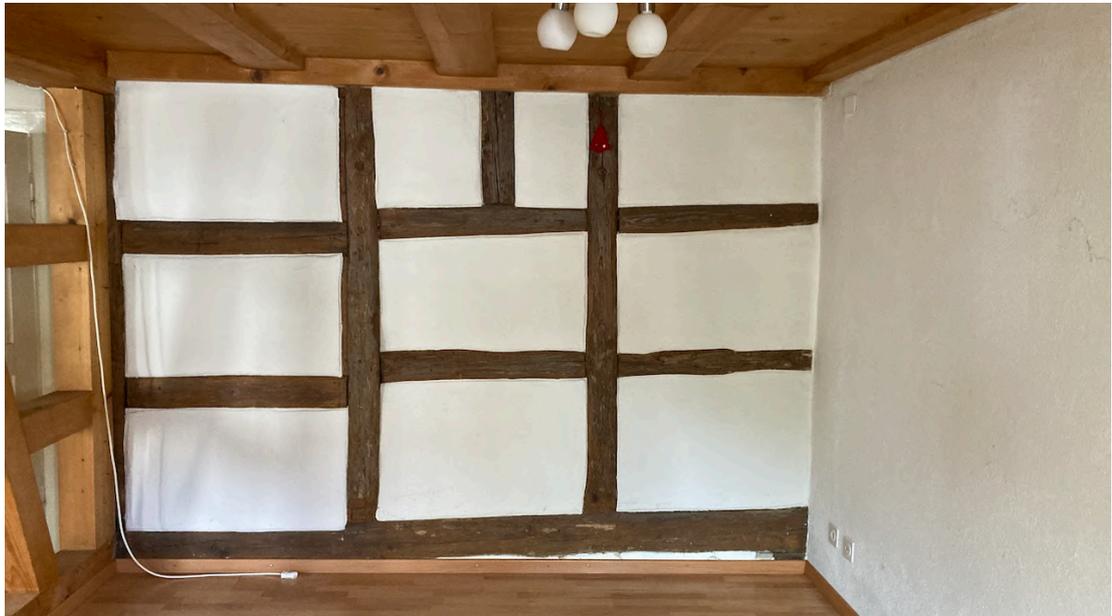
Die Aussenwände des Wohnteils sind verputzt. Mit Blick auf die Leibungstiefen sind sie nicht sehr mächtig. Bauzeitlich bis um 1900 handelte es sich um ein Sichtfachwerk, das dann im EG in Teilen mutmasslich mit einem Ziegel- oder Bruchsteinmauerwerk ersetzt und im OG verputzt worden ist. Bei einem kompletten Ersatz der Aussenwand wäre um 1900 eine streng reguläre Einzelbefensterung zu erwarten.

Gebäudemittige Wand im EG.

-> Ohne eingriffstiefe Untersuchung kann die Primärkonstruktion des Wohnhauses nicht zweifelsfrei erfasst werden. Die sichtbaren Konstruktion sowie die Lagerbucheinträge weisen auf eine Fachwerkkonstruktion mit barocken Decken hin. Dem gesamten Holzgerüst kommt grundsätzlich eine hohe denkmalpflegerische Bedeutung zu.

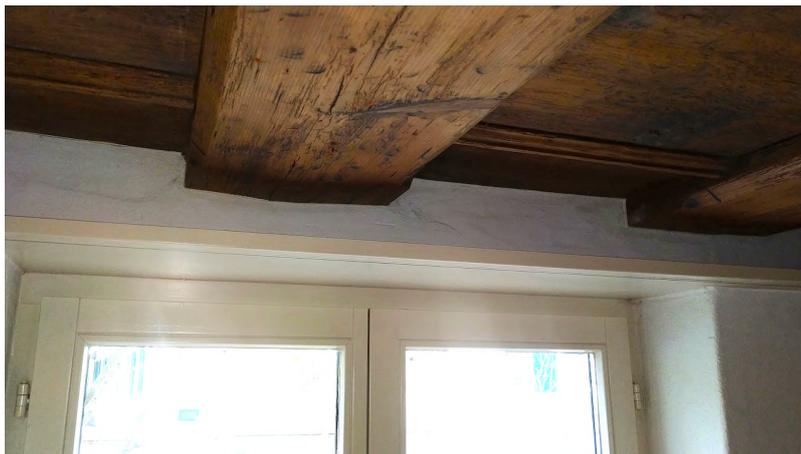
Die Deckenbalken sind quergespannt und mit der Innen- und Aussenwand verkämmt. Die massiven Balken in der Stube lagern heute aber auf einem sehr schmal dimensionierten Sturz auf, was statisch ein ungewöhnliches Bild ergibt. Womöglich war die Stube mit kleineren Fenstern, evtl. mit einem Reihenfenster belichtet.

Deckenbalken Stube EG.

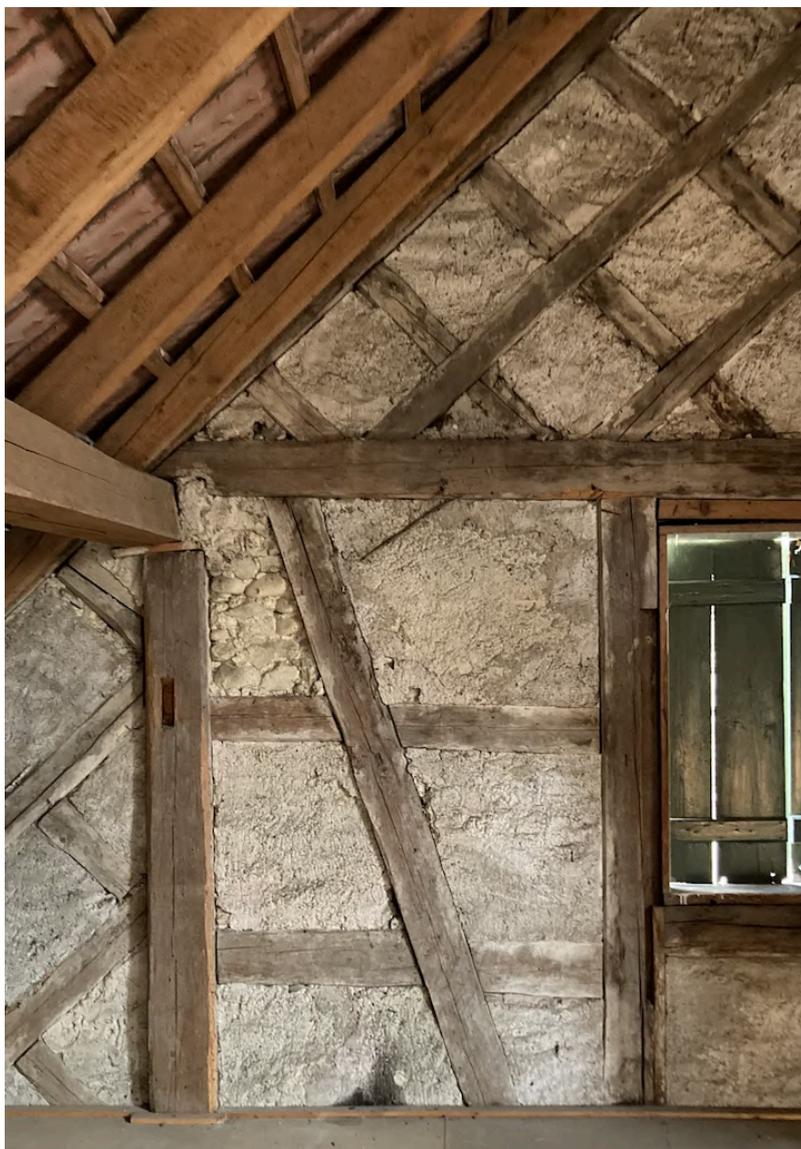
Fachwerk giebelsüdseitig DG.

Rautengittermuster und Fachwerk mit zwei Riegelzügen und Strebe.

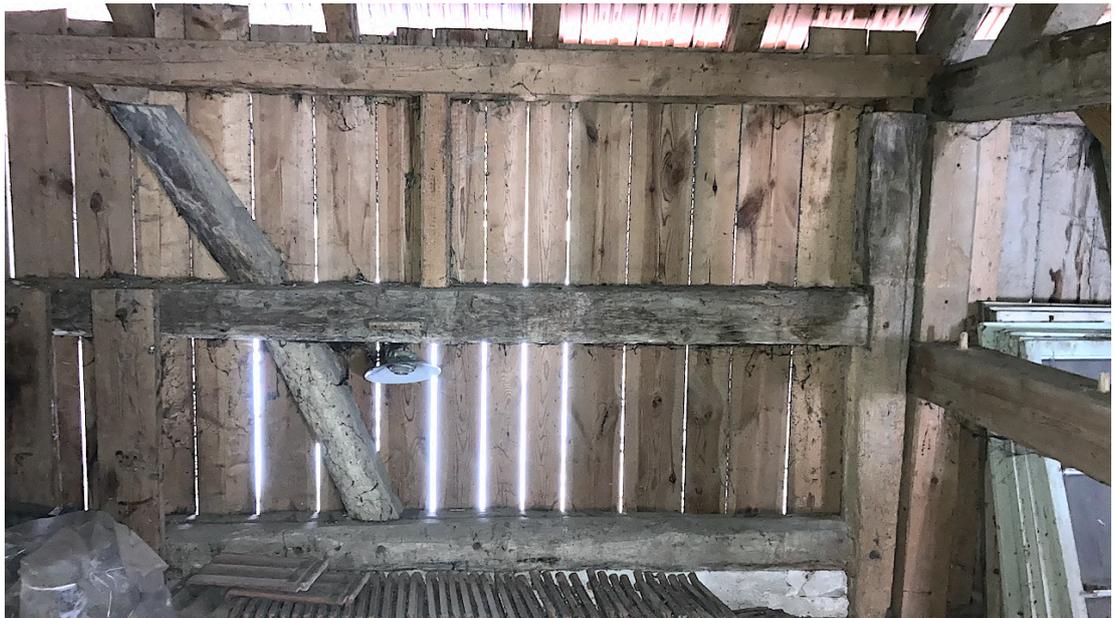
Rückseitige Aussenwand: Wandhohe Längsstrebe der bauzeitlichen Konstruktion wohl im 17. Jh.

-> Die bauzeitliche Primärkonstruktion des Tennbereichs ist nur in Teilen bei der rückseitigen Aussenwand erhalten. Die Konstruktion ist durch den Umbau 1990 (Neukonzipierung EG und Ersatz des Dachs) stark überprägt.

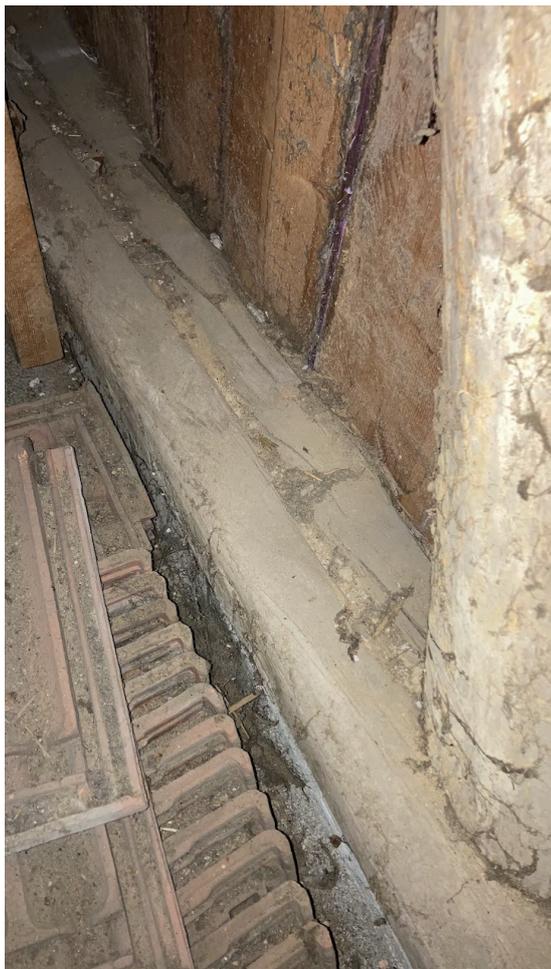
Die Einkerbung weist auf die Lehmausfachung hin.

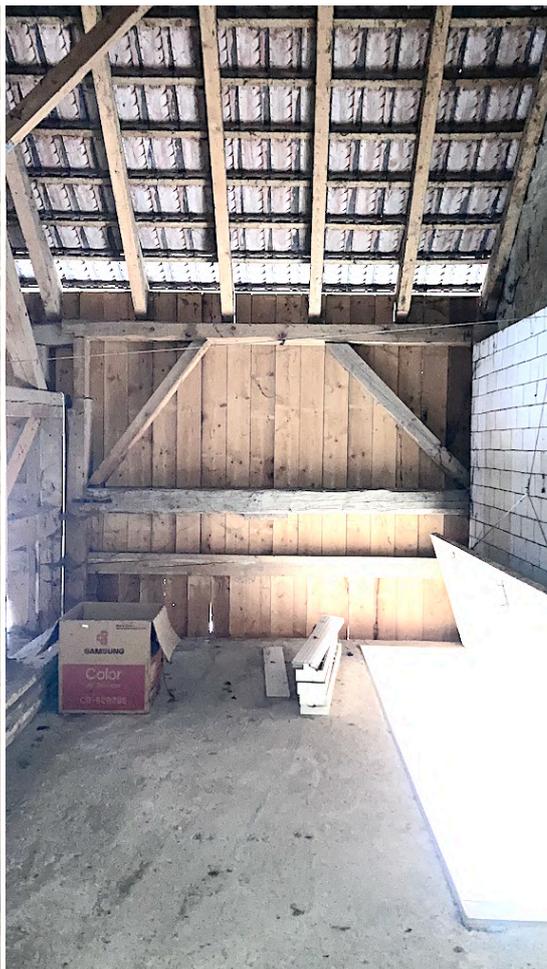
Strassenseitige Aussenwand aus 3 Bauphasen.

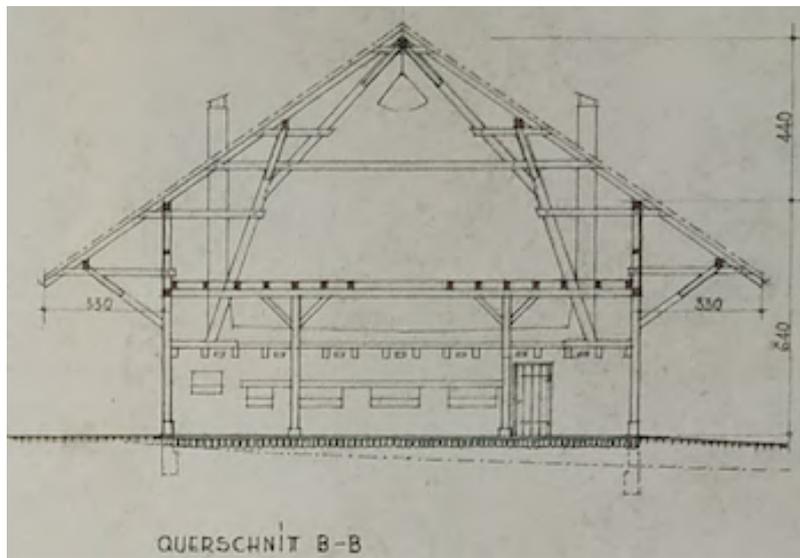
Musterplan SVIL.

Für die von der SVIL konzipierten Ökonomiegebäude gab es grundsätzlich zwei Varianten an Konstruktionen: Die als Sprengwerke ausgebildeten Dachwerke (oberer Querschnitt) und die mit einem doppelt stehenden Stuhl abgebandenen Dachwerke. Das Dachwerk der Ökonomie ist analog zum Musterplan der SVIL abgezimmert mit doppelt liegendem Stuhl. Jedoch ist kein Spannriegel eingebaut, stattdessen wirken die beiden Stuhlsäulen zusammen mit den Zangen als „Gelenke“.

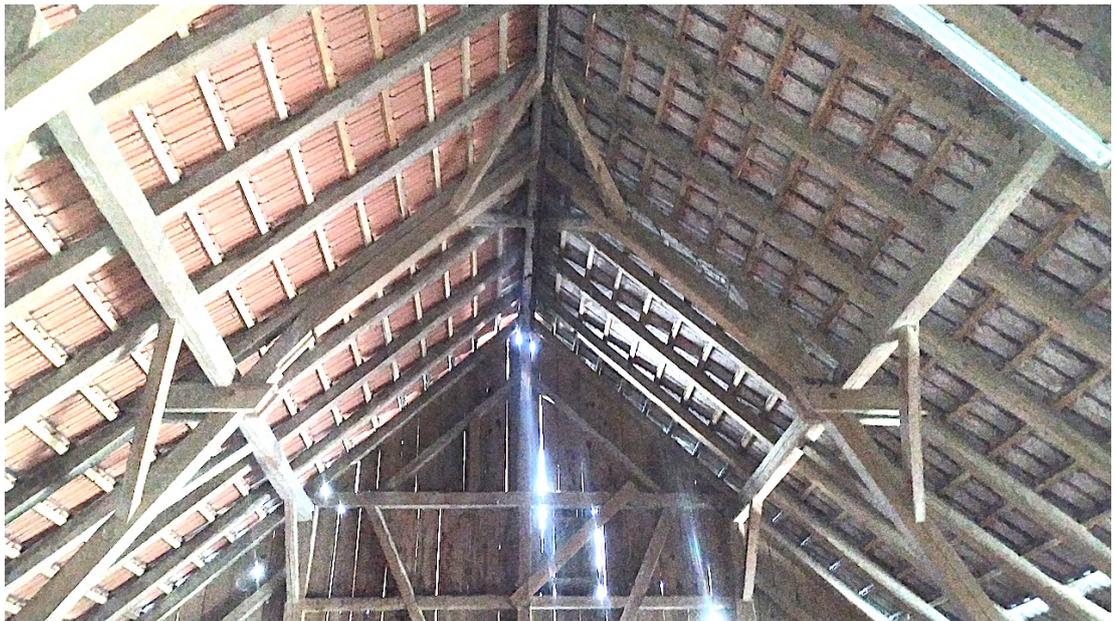
Die Aussenwände des OGs sind als einfach verriegelte Fachwerke mit stark geneigten, aber schwach dimensionierten Streben ausgeführt. Die Aussenwände werden durch eine Zangenkonstruktion an den Dachstuhl gebunden. Die Tragkonstruktion dient gleich auch der Befestigung der Holzverschalung. Diese ökonomische Konstruktionsweise entspricht der von der SVIL (Schweizerische Vereinigung für industrielle Landwirtschaft und Innenkolonisation) dann propagierten ingenieurmässigen Konstruktion und Gestaltung.

Blick auf die mittlere Binderebene mit den liegenden, gelenkten Stuhlsäulen.

-> Das Holzgerüst und das Dachwerk weisen keine Mängel auf Sicht auf. Die Holzkonstruktion des Ökonomieanbaus ist sehr zeittypisch und weist bereits einen gewissen denkmalpflegerischen Wert auf. Gesamthaft schuf diese kluge und robuste Konstruktion die Möglichkeit für eine rationelle Betriebsorganisation.

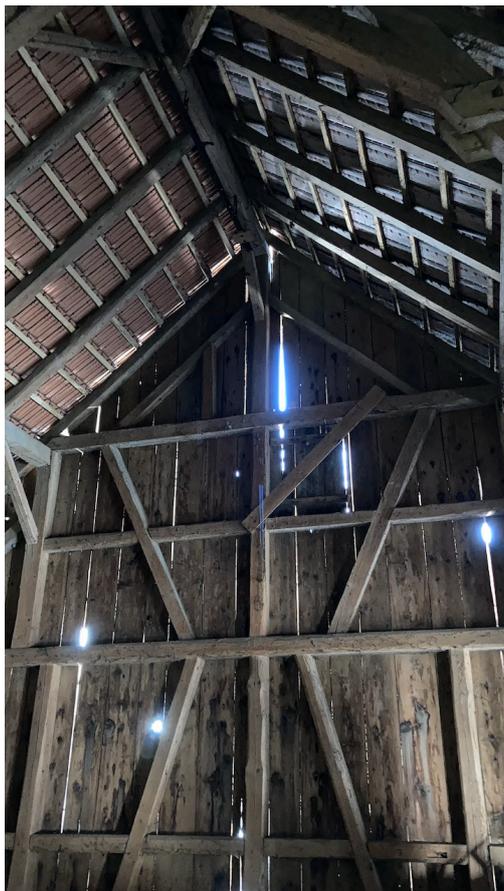
Ökonomisch abgezimmertes Fachwerk.

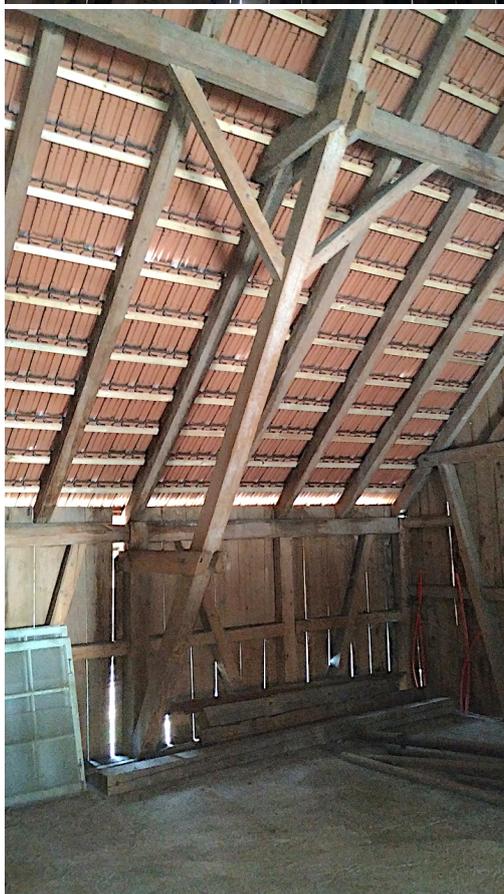
Binderebene mit Zangenkonstruktionen, die die Aussenwand an die Stuhlsäule rückbinden.

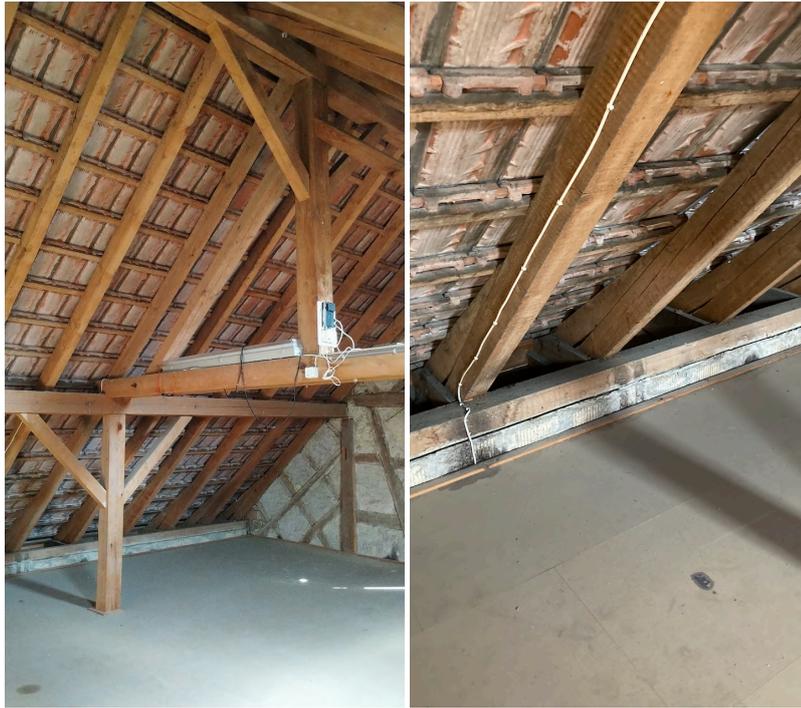
Dachwerk Wohnteil.

Die Konstruktion des Dachwerks über dem Wohnteil und dem Tenn ist 1988/1990 komplett ersetzt worden. Die Rafen liegen auf First-, Mittel- und Fusspfette auf. Stehende Stühle resp. eine Firstsäule tragen die Pfetten. Die Konstruktion ist nicht ganz sauber konzipiert: Die Rafen drehen die Fusspfette aus ihrer Lage.

-> Das etwas über 30 Jahre alte Dachwerk über dem Wohnteil und dem Tenn weist keinen denkmalpflegerischen Wert auf.

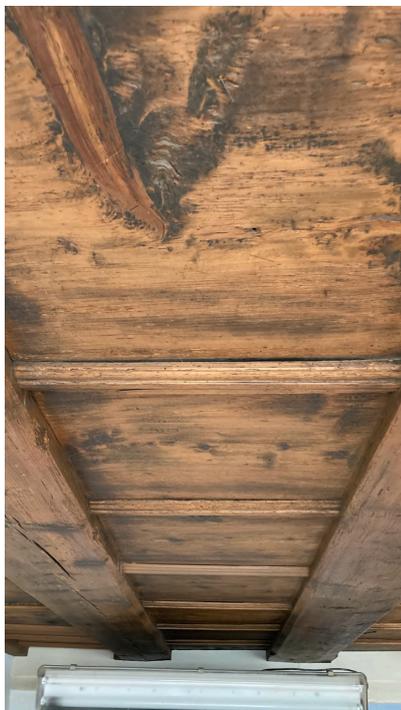
Barocke Einschubdecke.

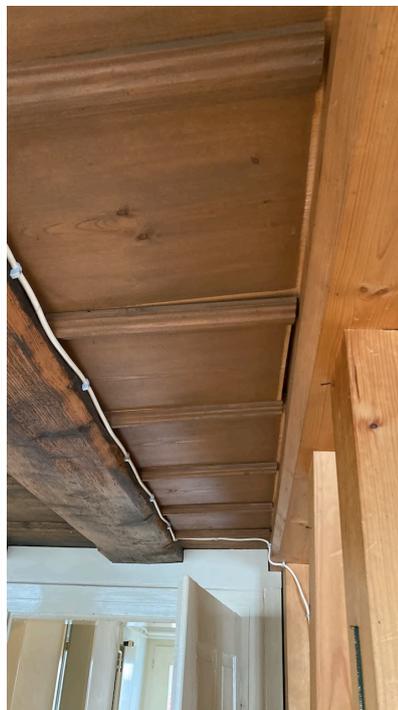
Ergänzung der Balkendecke.

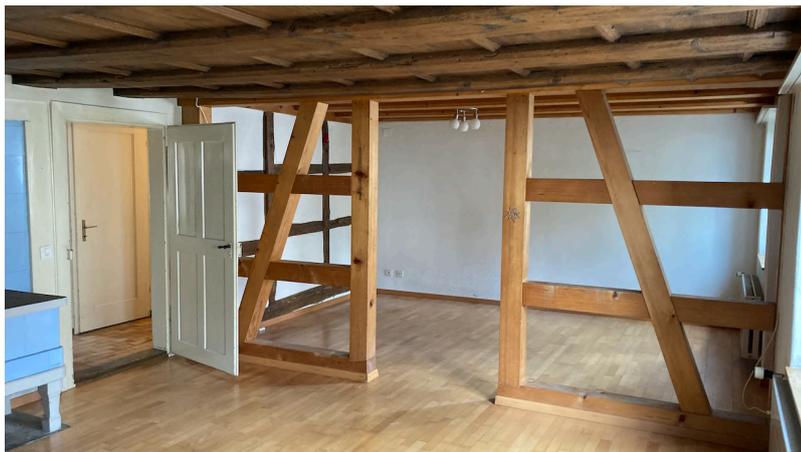
Neue Fachwerktrennwand.

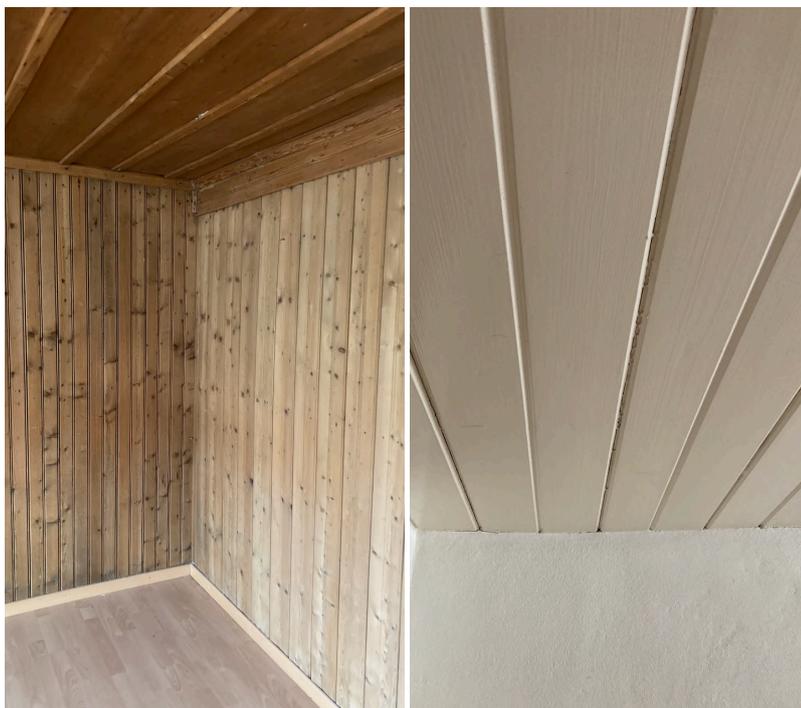
Kralltäfer, Deckleistenschalung und Fastäfer im OG.

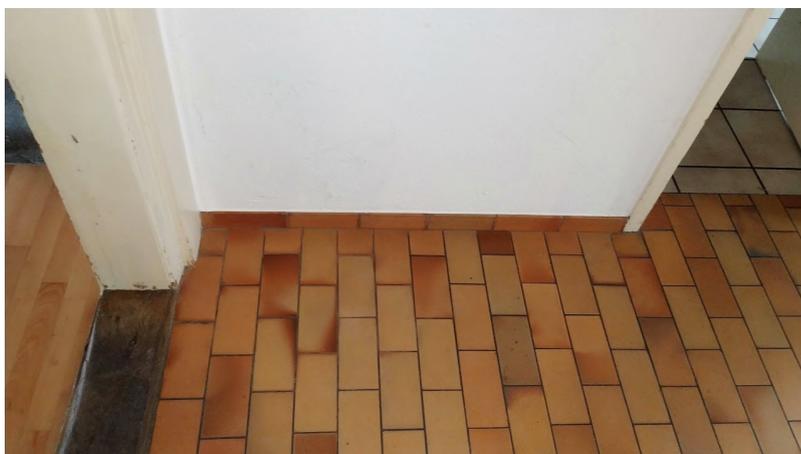
Der Gang im EG zeigt einen Klinkerboden aus der Mitte des 20. Jh.

Klinkerboden im Gang EG.

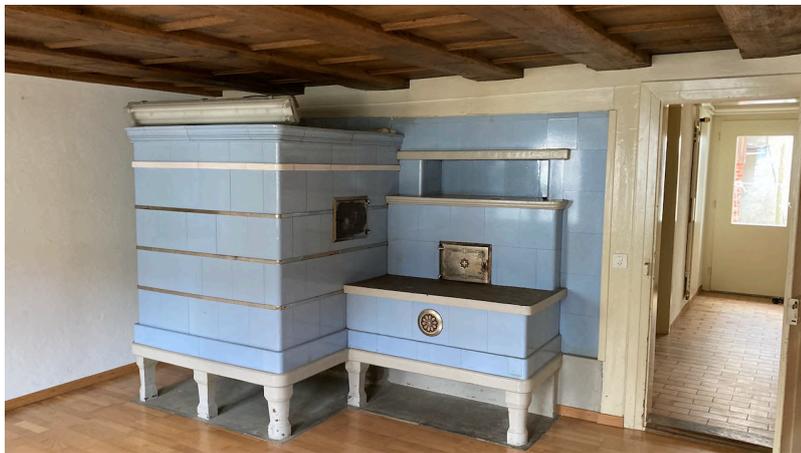
Kachelofen.

-> Dem gut erhaltenen Stubenofen, der stilistisch kurz vor die Jahrhundertwende datiert, kommt aus kulturgeschichtlicher, aus technikgeschichtlicher und aus konstruktiver Sicht (tragende Feuerungswand) ein hoher denkmalpflegerischer Wert zu und ist als integraler Bestandteil des Wohnhauses zu beurteilen.

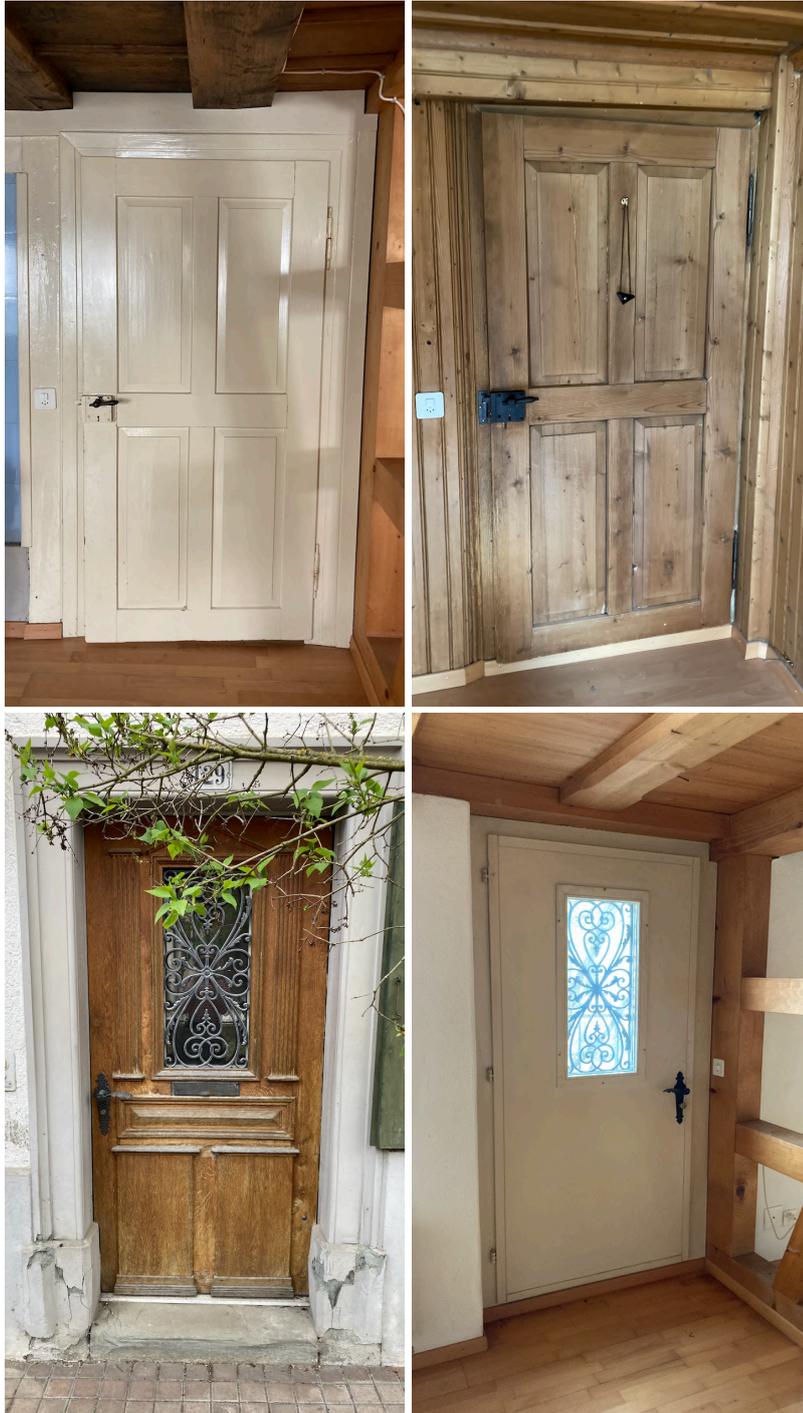
Eine spätklassizistische Füllungstür wurde um 1900 neu eingebaut. Sie wurde beim Umbau von 1990 neu aufgedoppelt. Im Haus (zur Stube im EG, zu den beiden vorderseitigen Kammern im OG) sind spätklassizistische Füllungstüren in Form der biedermeierlichen Standardtür eingebaut, deren profillose Rahmen auf eine Erstellung in der 2. Hälfte des 19. Jh. hinweisen. Sie besitzen zudem Fischbänder mit spitz zulaufendem Zierknopf.

peltem Türblatt.

Eingangstüre mit aufgedop-

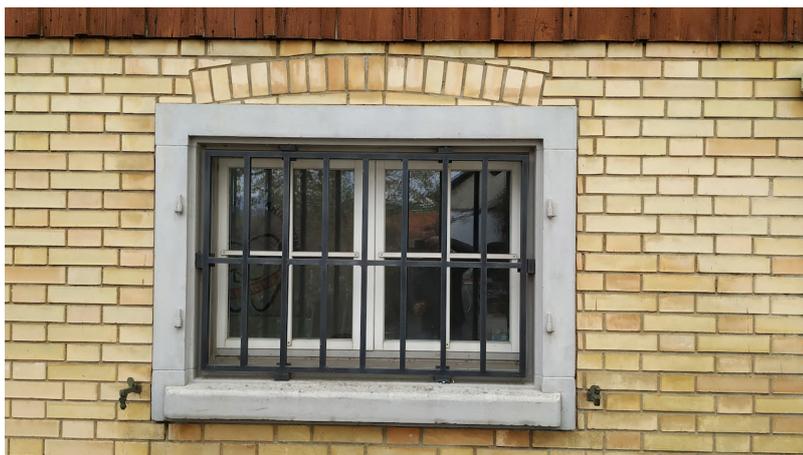
„Stall“-Fenster 1990.

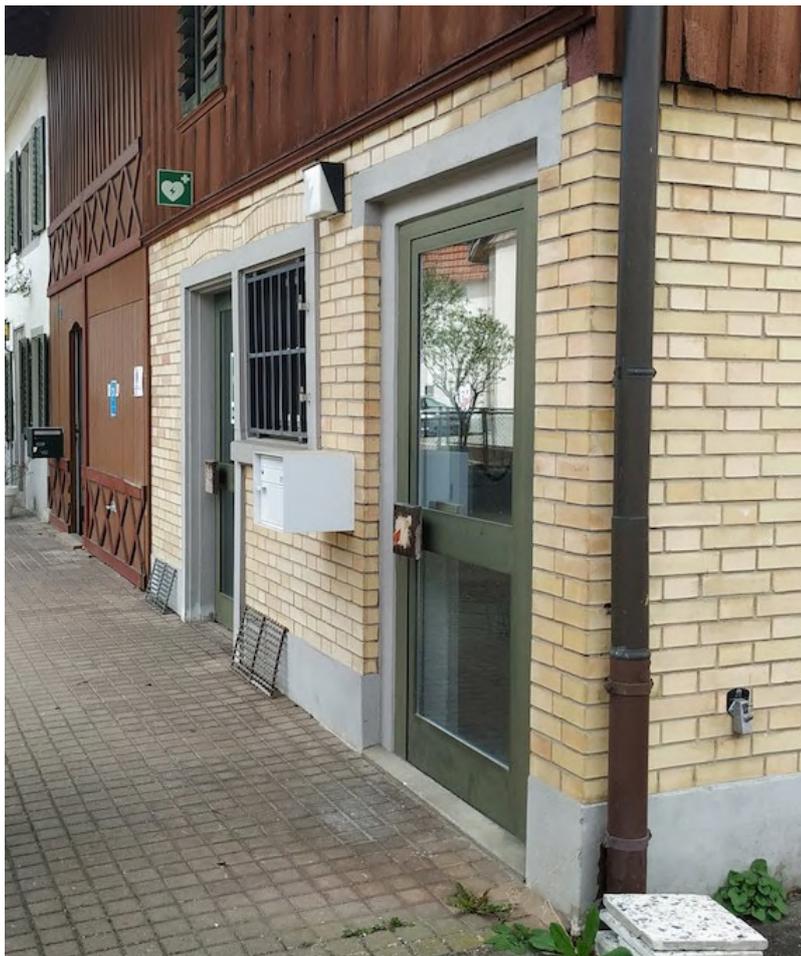
Neue „Stall“-Mauer.
